NOTA TÉCNICA

CORRENTES DE RETORNO E OS RISCOS ASSOCIADOS AO BANHO DE MAR: ESTUDO DE CASO DA PRAIA DO ATALAIA, ITAJAÍ (SC)

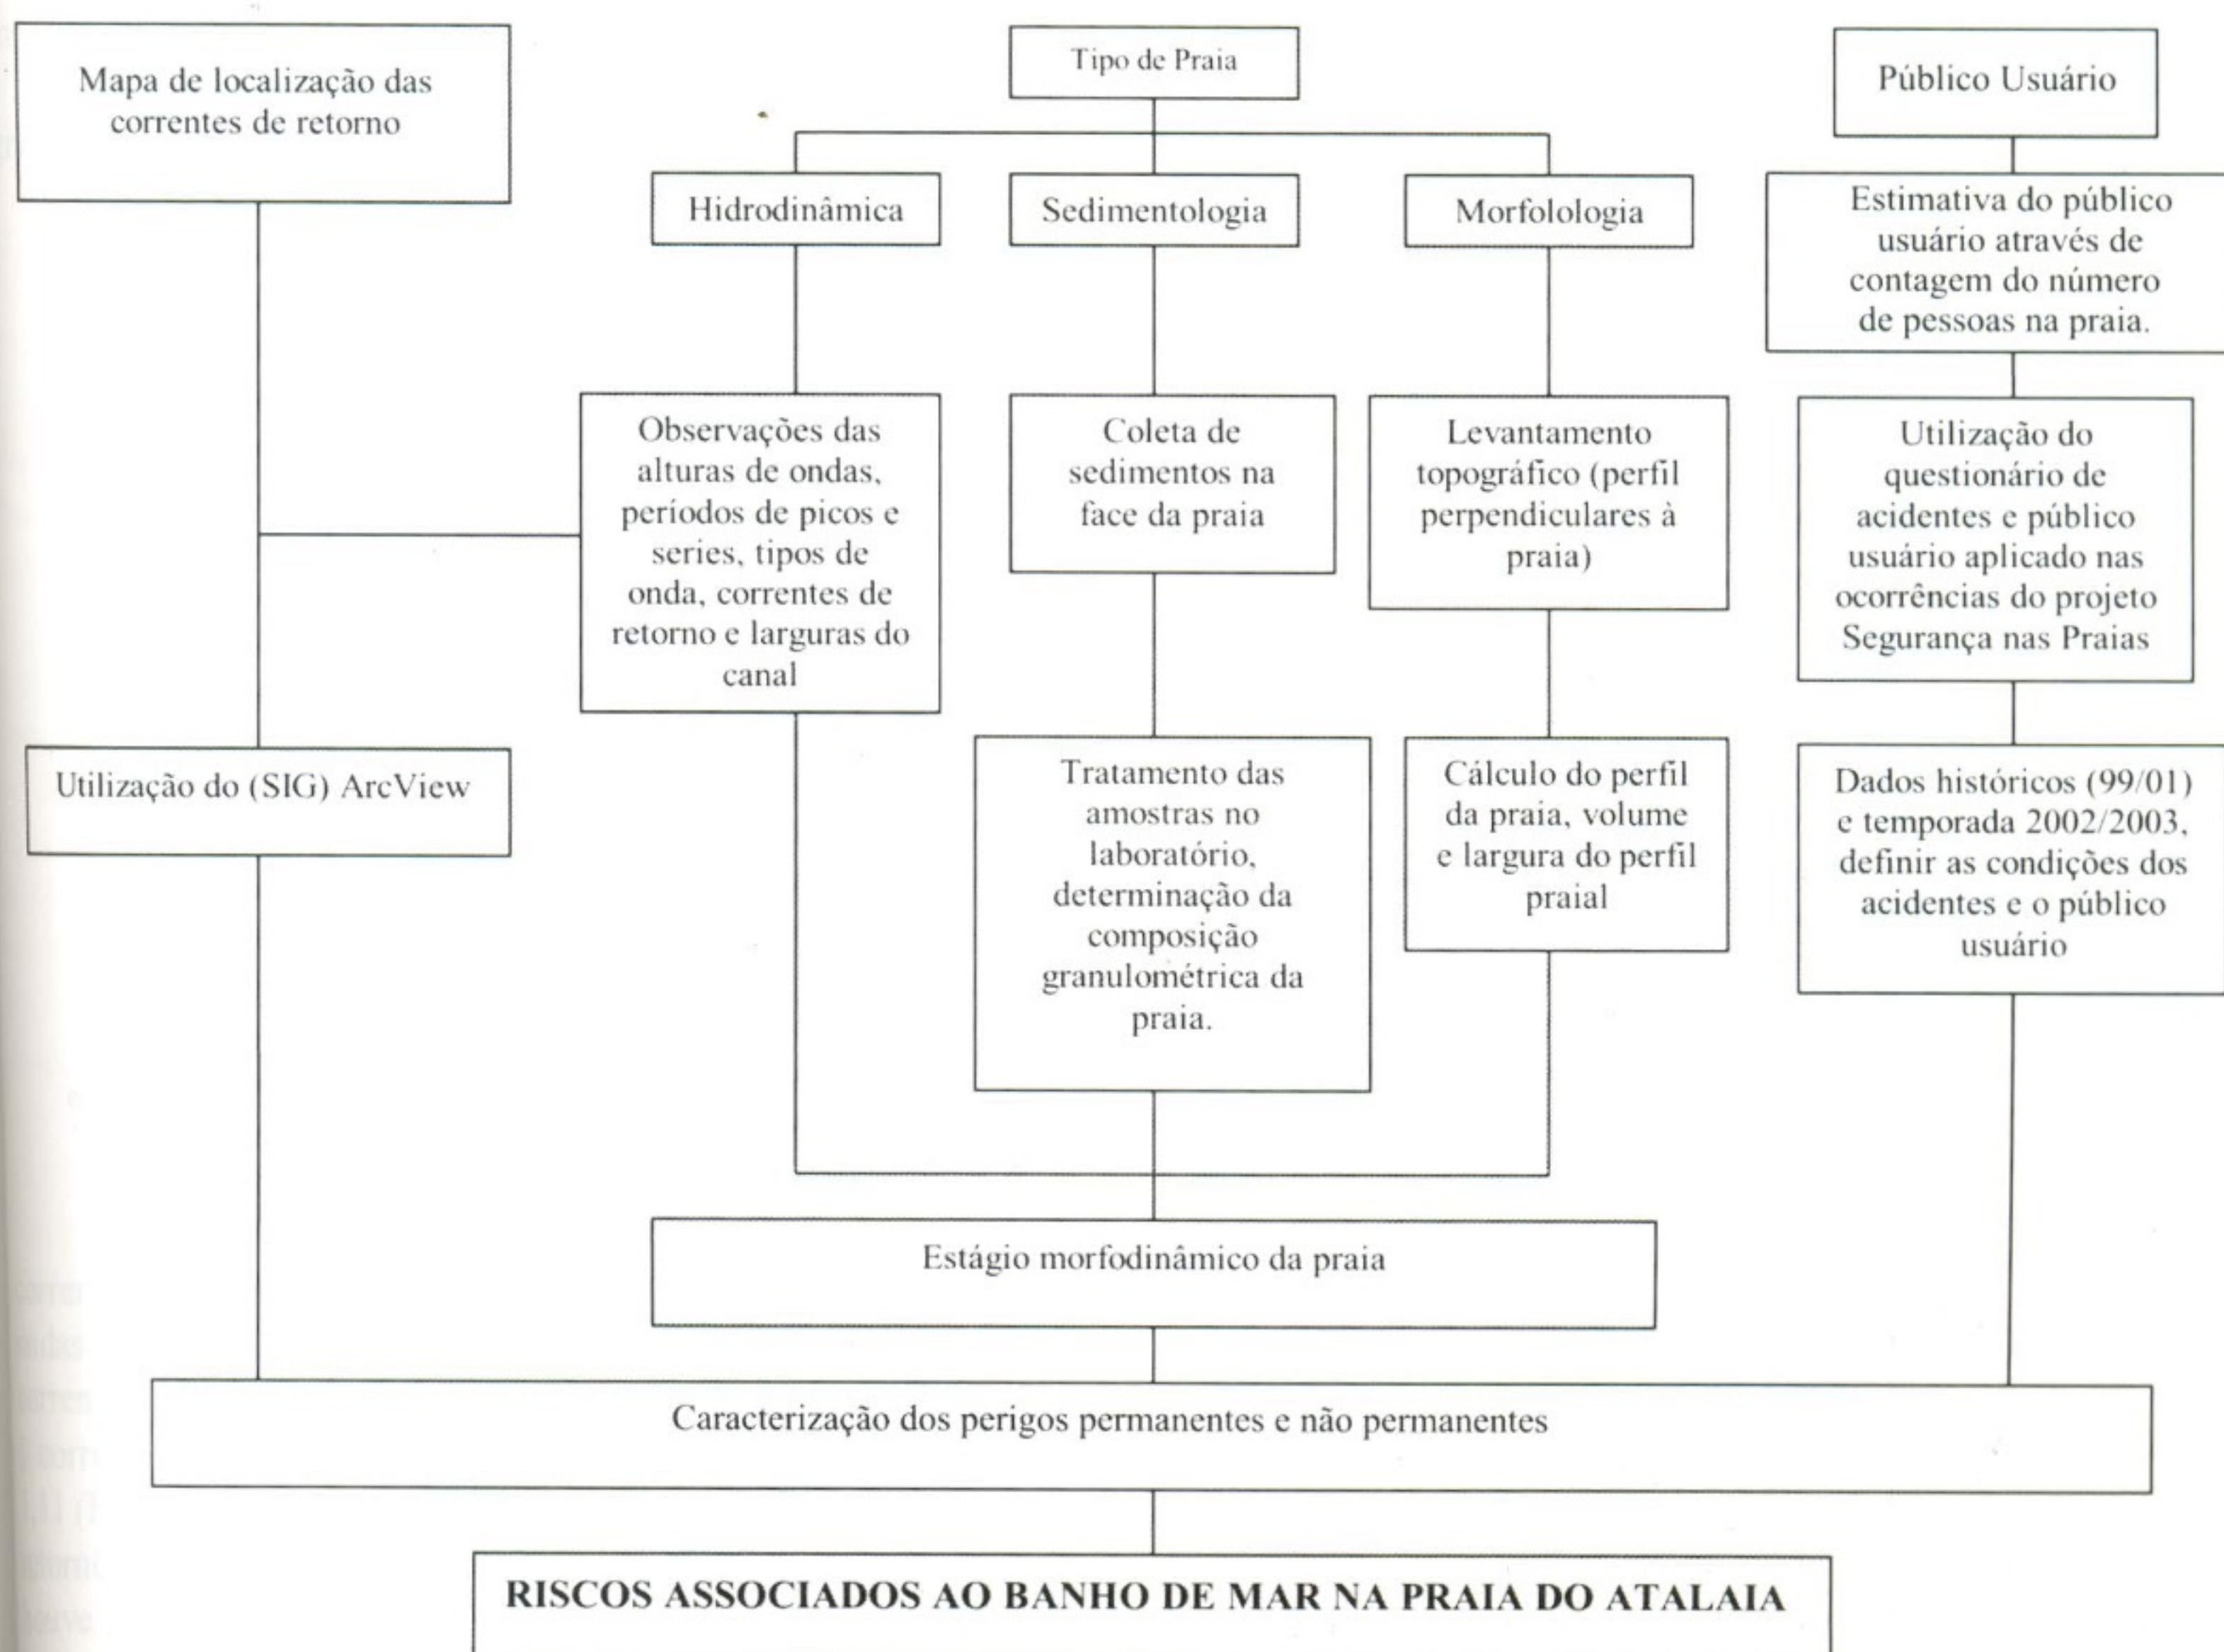
Figura 3 - Fluxograma de etapas que foram seguidas para a execução do projeto.

As etapas de trabalho estão apresentadas na Figura 3. Para observações e coletas de dados hidrodinâmicos foram realizados 68 levantamentos diários de campo na temporada de verão, entre 17 de dezembro de 2002 e 04 de março de 2003.

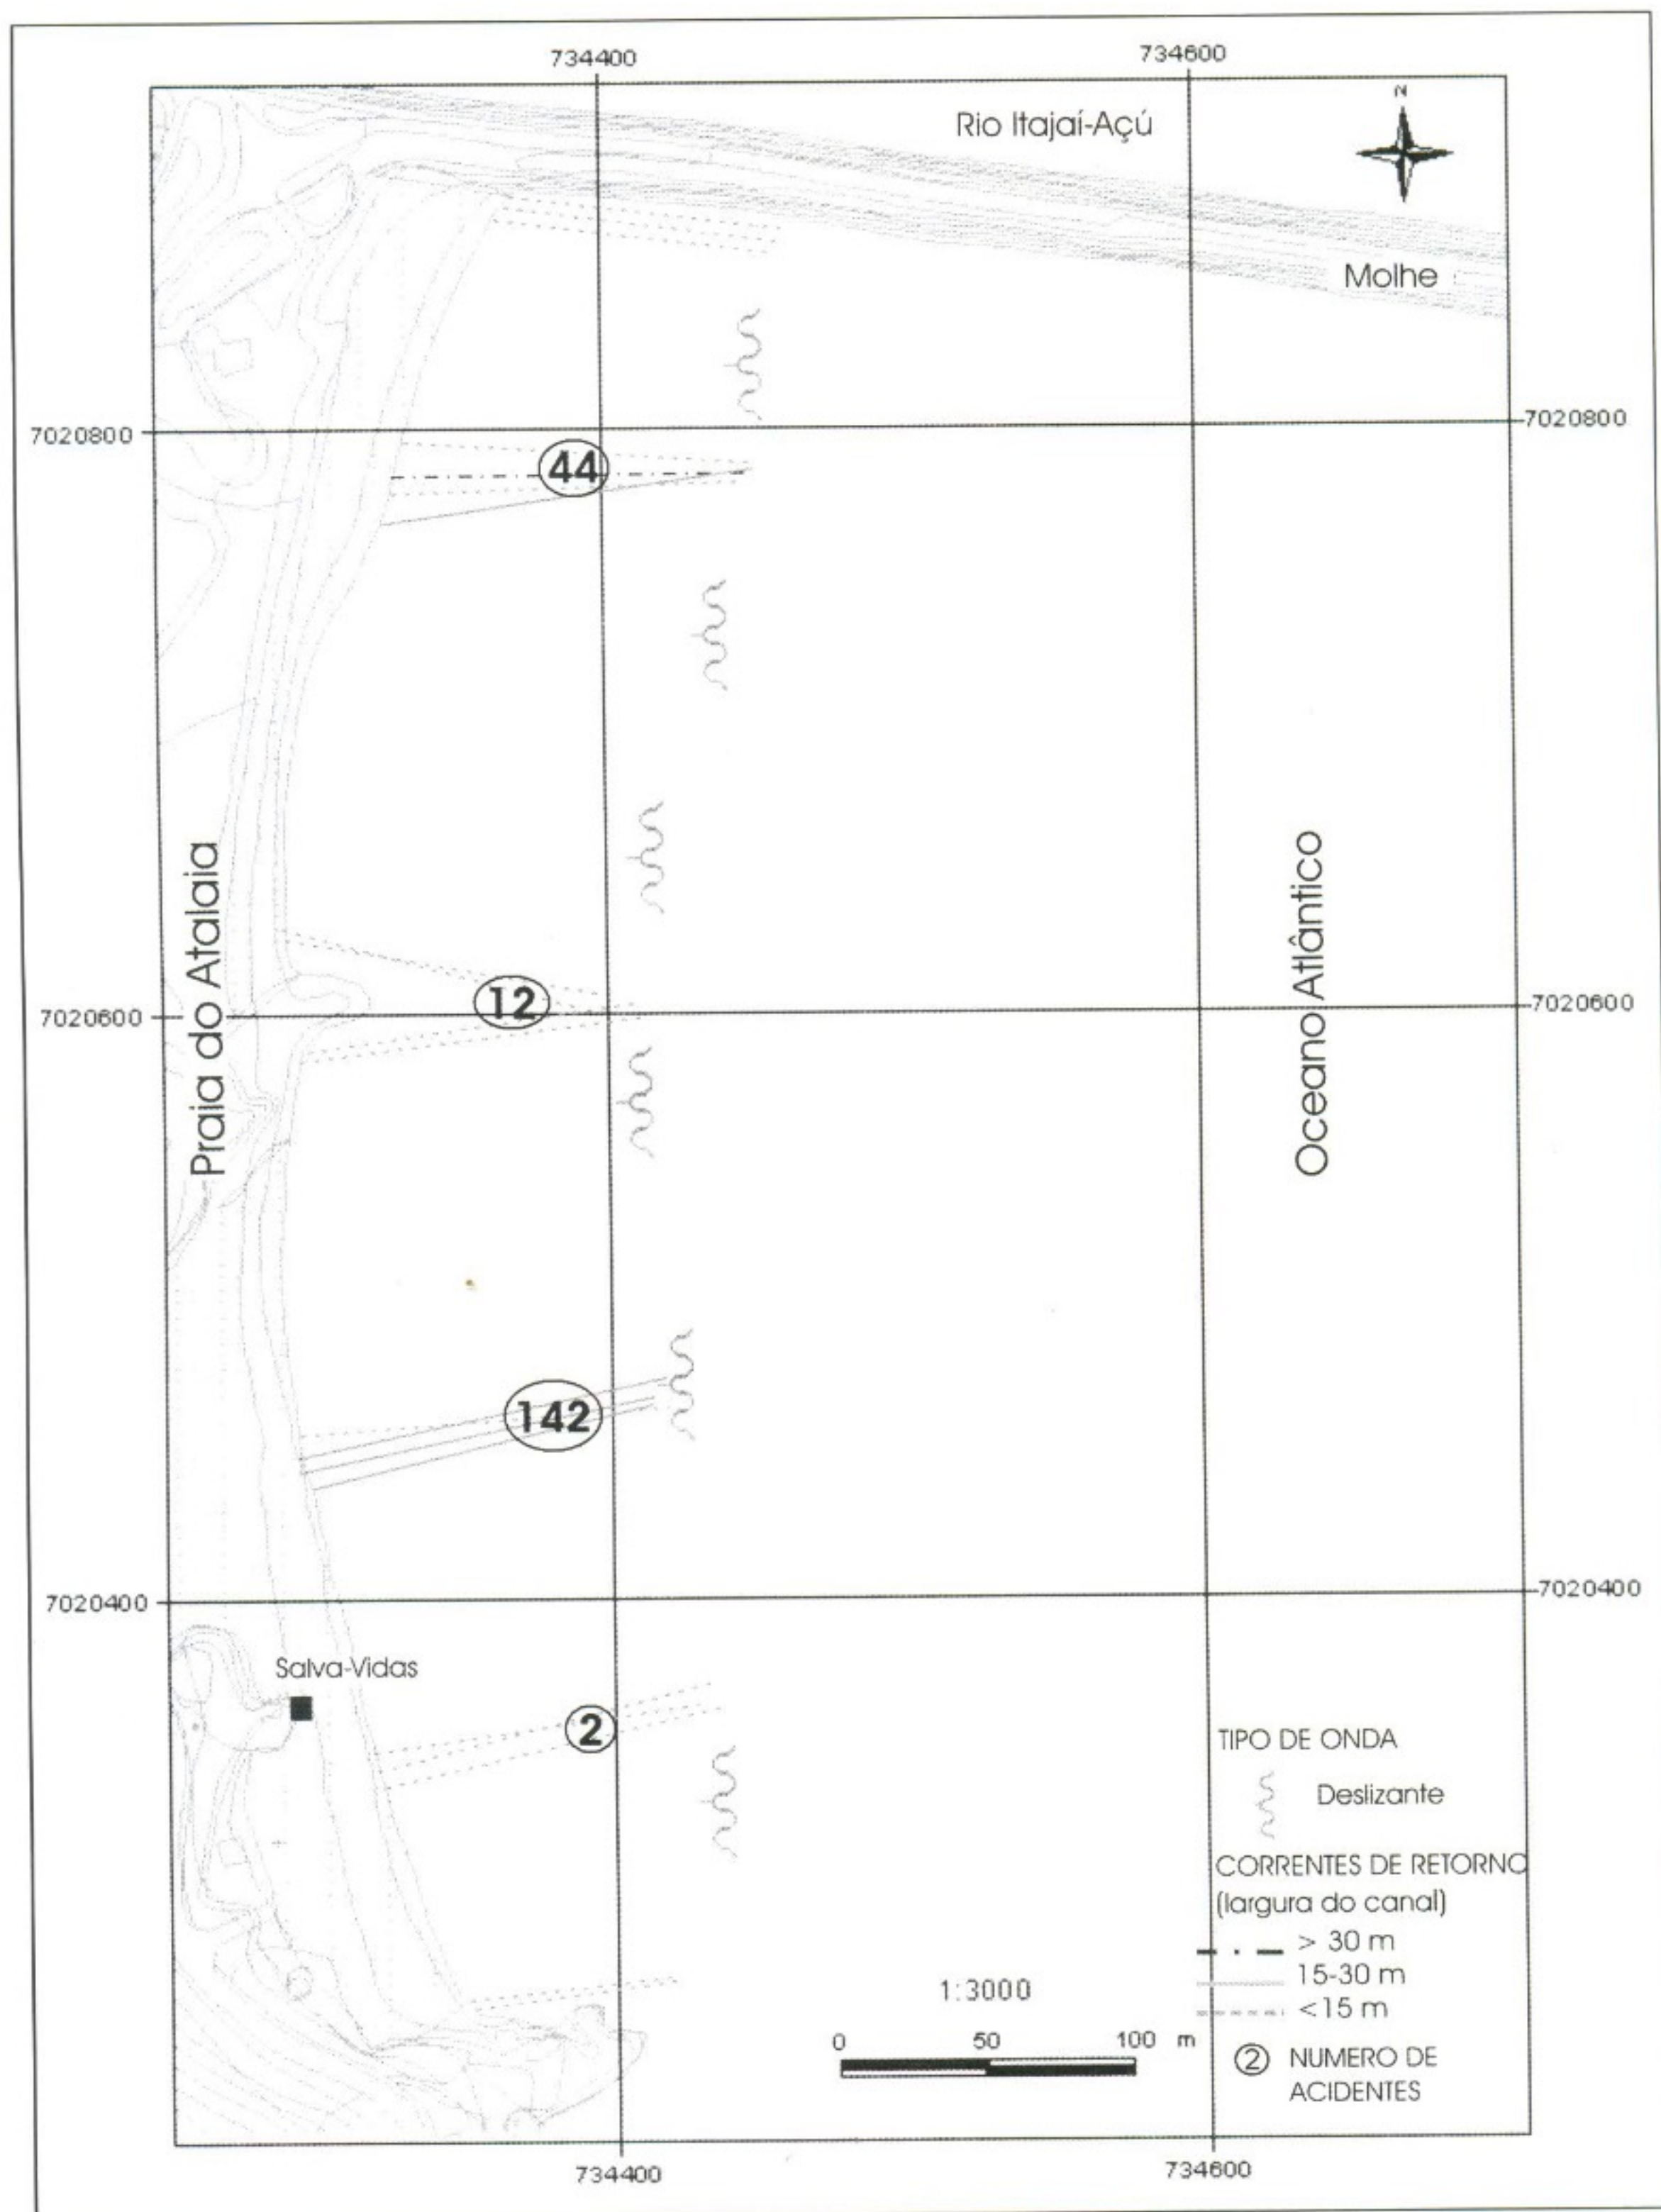
Figura 5 - Localização e número de ocorrências de acidentes na praia do Atalaia durante a temporada de verão de 2002/2003.

Em 68 dias de campo, durante apenas três dias, as correntes de retorno estavam ausentes e a altura média das ondas foi inferior 0,40 m. Nos demais dias, ocorreram de 1 a 6 correntes de retorno em 7 locais diferentes, com média de 2 a 3 correntes / dia ao longo da praia, com desvio padrão de 1,11 (Figura 5). A freqüência de ocorrência de correntes de retorno variou conforme o estágio morfodinâmico da praia e houve predominância (62%) de correntes de retorno com larguras do canal menores que 15 m, enquanto larguras superiores a 30 m foram raras (aproximadamente 1%).

Foram realizados 200 resgates (salvamentos) na temporada de verão de 2002-2003, mas não ocorreu acidente fatal durante o monitoramento da praia executado pelos salvavidas (Figura 5).

No período monitorado, em média 33 ocorrências de acidentes para cada salva-vidas, foram registradas e todos os dias eram designados 6 salva-vidas para o trabalho. O local mais crítico situa-se entre dois promontórios rochosos localizados ao sul da praia, onde ocorreram 142 acidentes (ver Figura 5), provocados por correntes de retorno de intensidade forte e canal com largura de 15 a 30 m e representaram um alto grau de risco aos banhistas, principalmente porque se encontravam em maior número nesta área. Este local da praia oferece a melhor infra-estrutura e também situa-se mais próximo ao posto de salva-vidas.

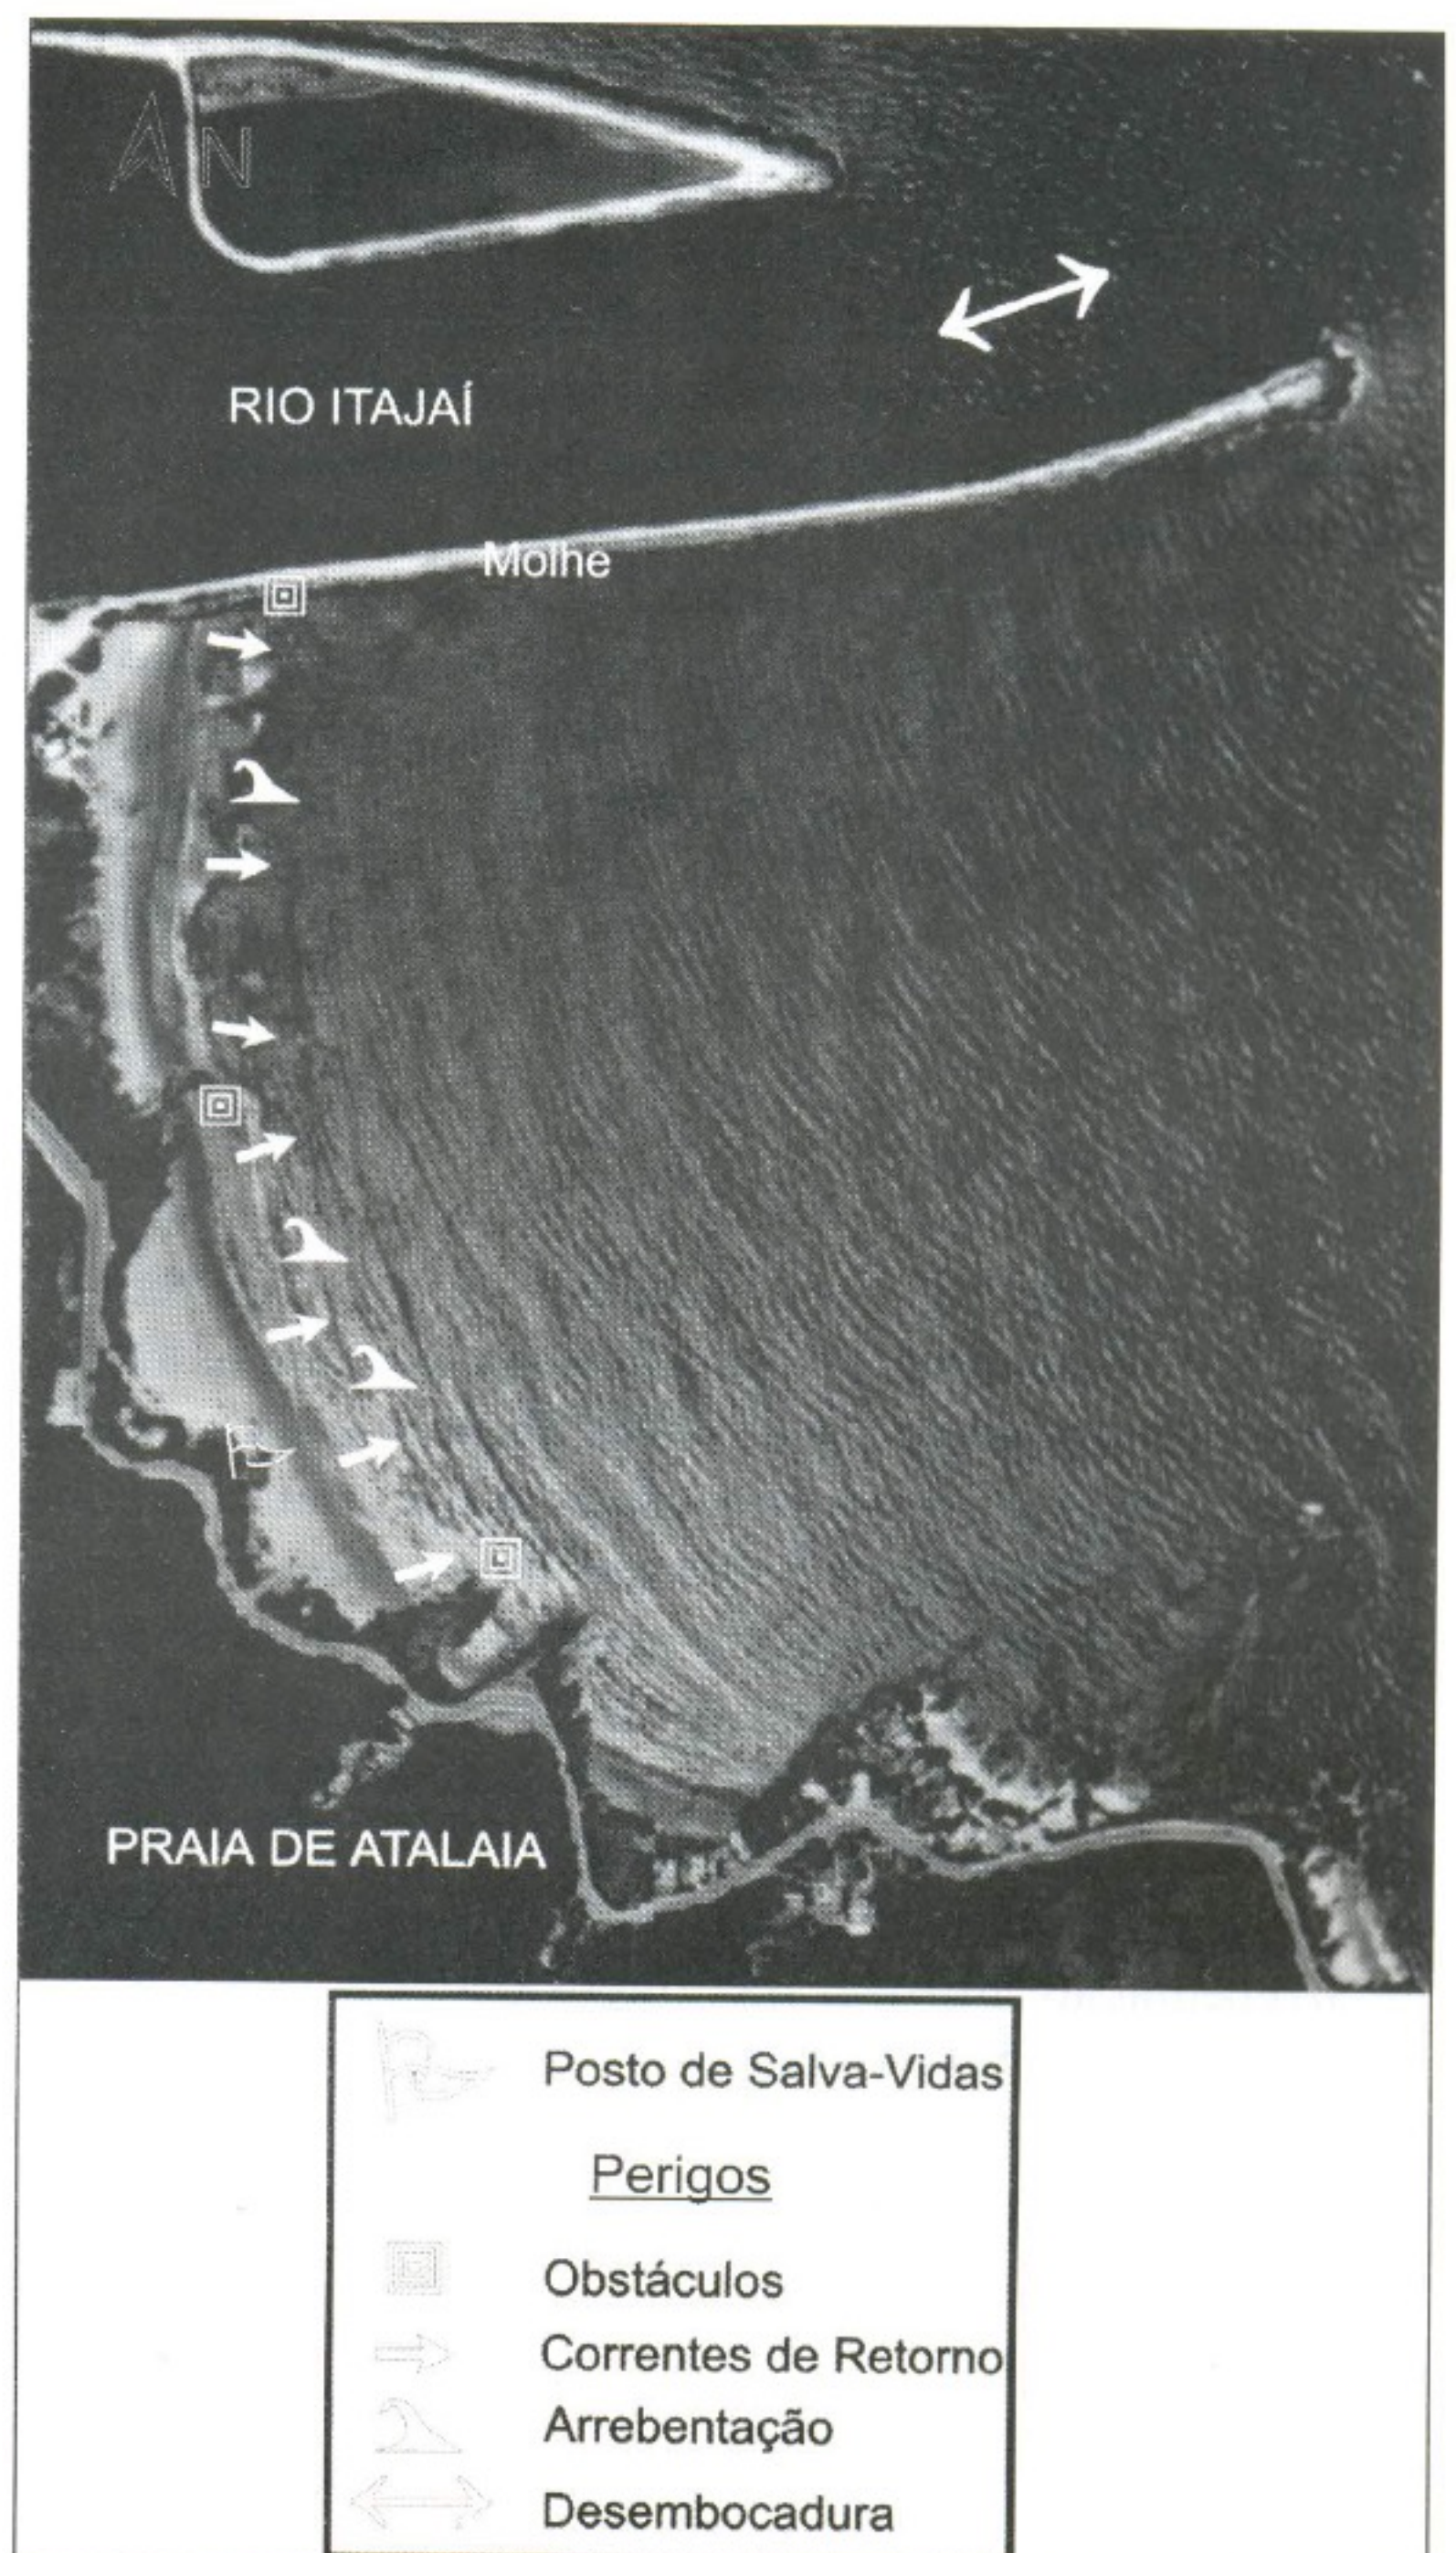
Figura 6 - Principais perigos que a praia do Atalaia oferece aos banhistas.

Quanto aos perigos associados às praias, a praia do Atalaia apresenta perigos permanentes como a desembocadura fluvial, promontórios rochosos expostos subaereamente e rochas submersas localizadas ao sul da praia, além do molhe no extremo norte da praia. Os perigos não-permanentes estão relacionados à arrebentação das ondas e às correntes de retorno (Figura 6).

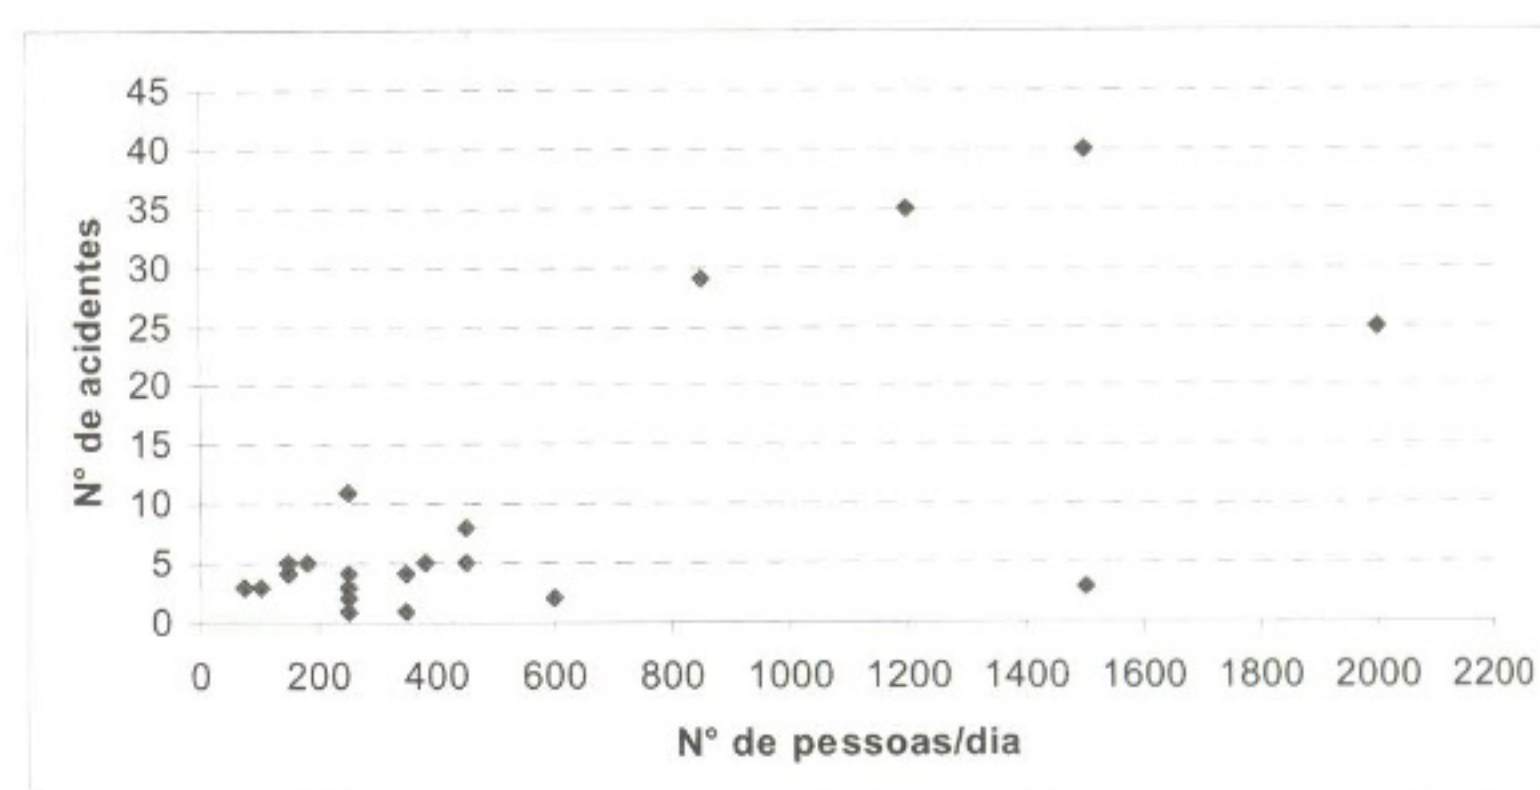
Figura 7 - Números de pessoas e de acidentes na praia do Atalaia durante a temporada de verão de 2002/2003.

Na Figura 7 observa-se que o número de acidentes aumenta proporcionalmente ao número de freqüentadores na praia. Exceção ocorreu no dia 16 de fevereiro de 2004, quando o número de acidentes foi pequeno, apesar do grande número de pessoas, que é explicável pela baixa freqüência de ocorrência de correntes de retorno com intensidades fracas.
