Revista Brasileira de Geomorfologia

NOTA TÉCNICA:

EROSÃO DE MARGENS EM RIOS SEMIÁRIDOS: ESTUDO NA SUB-BACIA DO BAIXO JAGUARIBE – CEARÁ – BRASIL

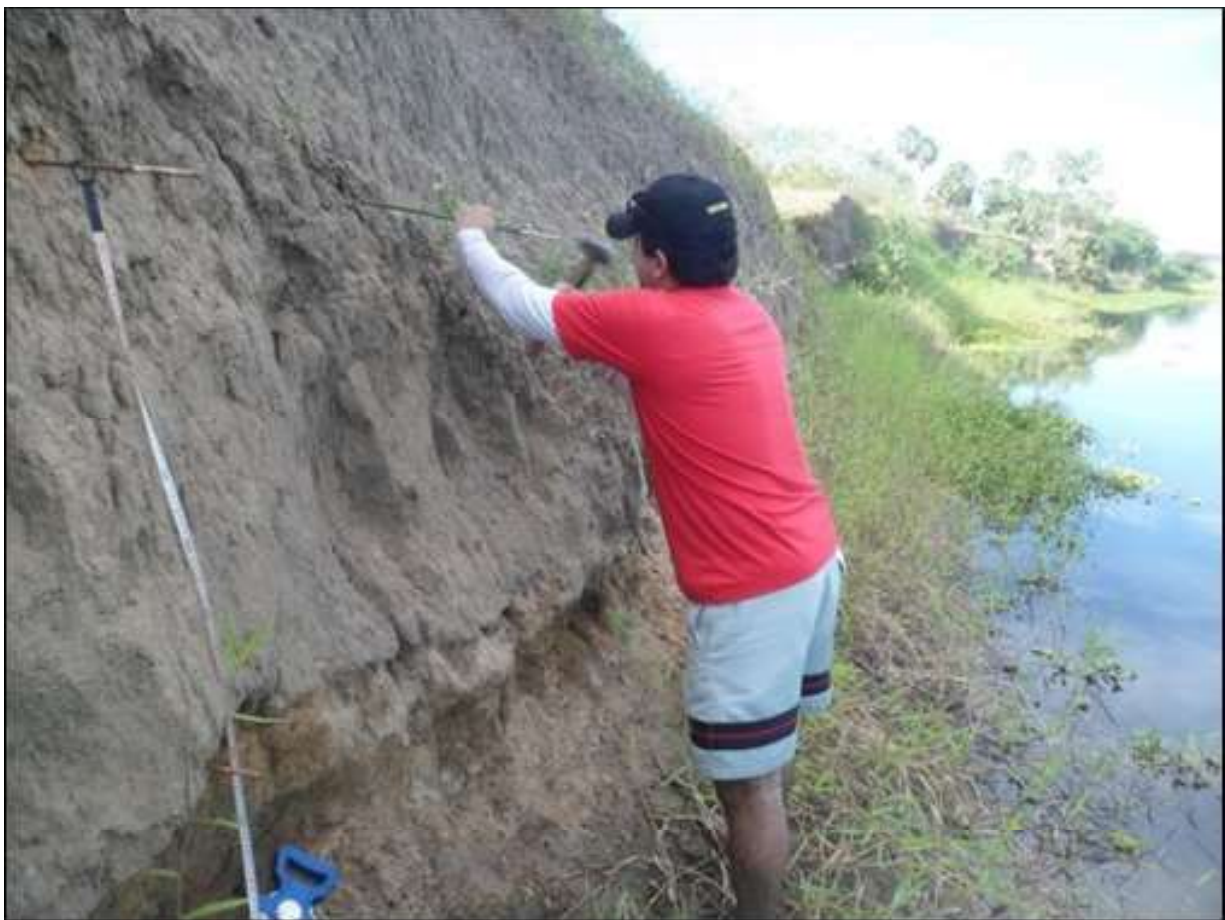
Para monitorar os processos erosivos nas secções estudadas foi utilizado o método de medição direta da erosão de margens, conhecido como método dos pinos. Segundo Fernandez (1990), este método consiste na introdução de pinos na face das margens, a medida que a margens vai recuando, é medida a exposição do pino em relação ao barranco. As margens escolhidas foram instrumentalizadas com a colocação de pinos (Figura 3)

Figura 3 - Instalação dos pinos nas margens em estudo.

Em cada área de monitoramento foi instalado uma quantidade específica de pinos, baseado nas características da margem como altura e ângulo do barranco. Também foram realizadas coleta de solo para determinar a granulometria dos sedimentos das margens (Tabela 1). Os pinos foram colocados a uma distância horizontal de 2 m de separação. Os pinos utilizados são construídos de ferro, tendo 1 m de comprimento, com 5,16 mm de diâmetro. Estes, introduzidos nas margens, ficaram com 10 cm de exposição e foram pintados de cor branca para facilitar a sua localização.

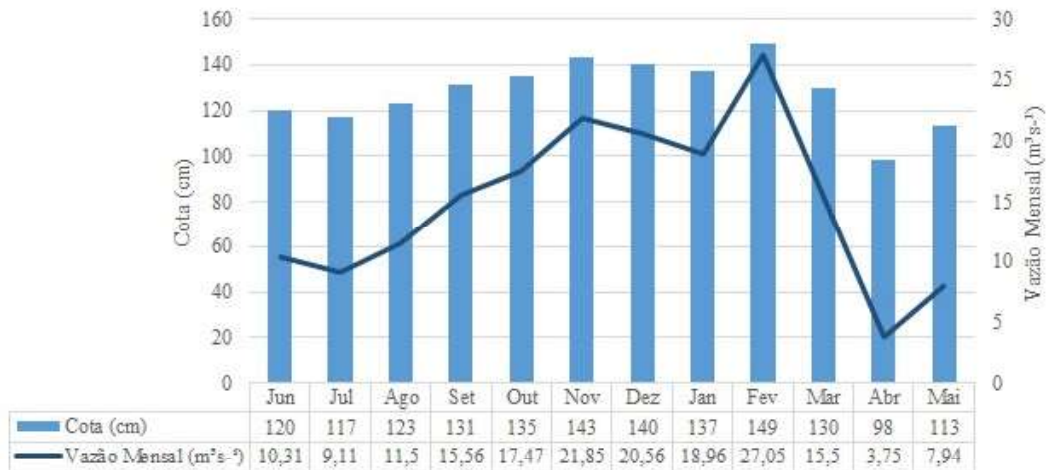
Figura 4 – Vazões e cotas médias mensais do rio Jaguaribe no período de junho de 2014 a maio de 2015.

Como podemos observar na figura 4, o nível do rio está condicionado às suas vazões, ao longo do período de estudo. As vazões e o nível do rio apresentaram algumas oscilações, como no mês de fevereiro que apresentou vazão média de 27,06 m³ s⁻¹ e o nível médio de 143 cm. Já no mês de abril exibiu vazões muito reduzidas com média de 3,75 m³ s⁻¹ e conseqüentemente, foi o mês de menor nível médio do rio, sendo este de 98 cm.

ficaram abaixo da média histórica que é de 691,4 mm, e o observado foi apenas de 428,77 mm. A figura 4 representa as variações das vazões e do nível do rio Jaguaribe para o período monitorado.

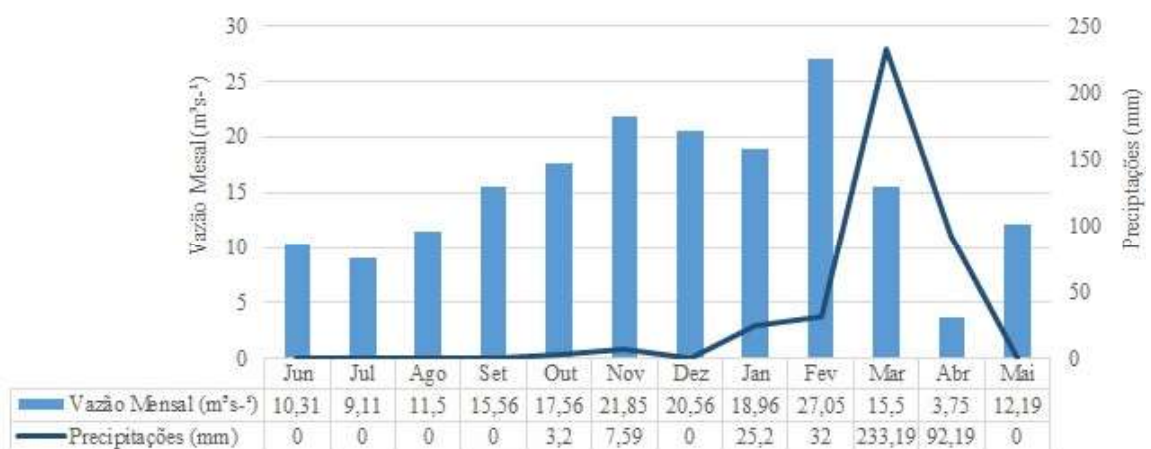
Confrontando as vazões com as precipitações observadas na área em estudo (Figura 5), percebeu-se que as vazões do rio Jaguaribe não aumentaram com as precipitações ocorridas na área. Este comportamento

está relacionado ao controle das vazões do trecho do rio Jaguaribe pelo Açude Castanhão.

Figura 5 - Vazões e precipitações mensais para o período de monitoramento.

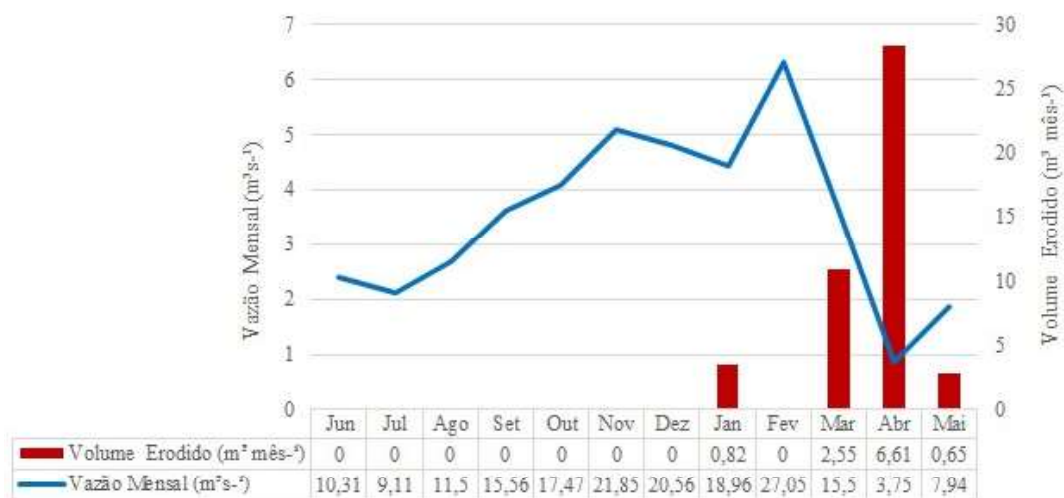
Figura 7 - Comportamento das vazões mensais e o volume total erodido por mês nas áreas monitoradas.

Como se pode observar na figura 7, o mês de abril que apresentou o maior volume total erodido para as áreas monitoradas, exibiu a menor vazão mensal. Por outro lado, pode ser observado que no mês de fevereiro apresentou a maior vazão média mensal ($27,05 \text{ m}^3 \text{ s}^{-1}$), não sendo observado em nenhuma área volume erodido.

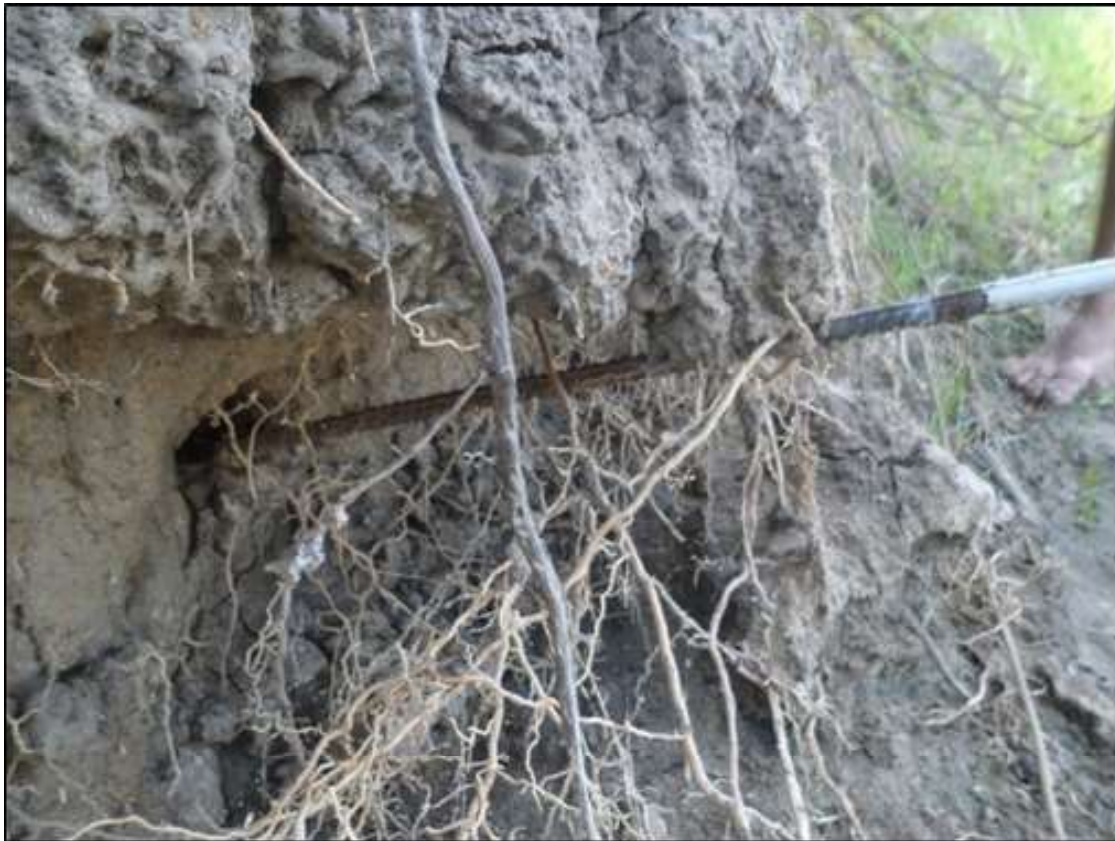
Figura 8 - Pino exposto decorrente da ação da erosão fluvial (Seção Sucurujuba I).

das vazões não repercutiu de forma direta na erosão das margens do rio Jaguaribe para o período estudado, apesar das secções Água Fria e Sucurububa I terem apresentados pinos erodidos pela ação fluvial (Figura 8). A maioria dos pinos dispostos nas margens foram expostos devido ação pluvial como pode ser evidenciado na Figura 9.

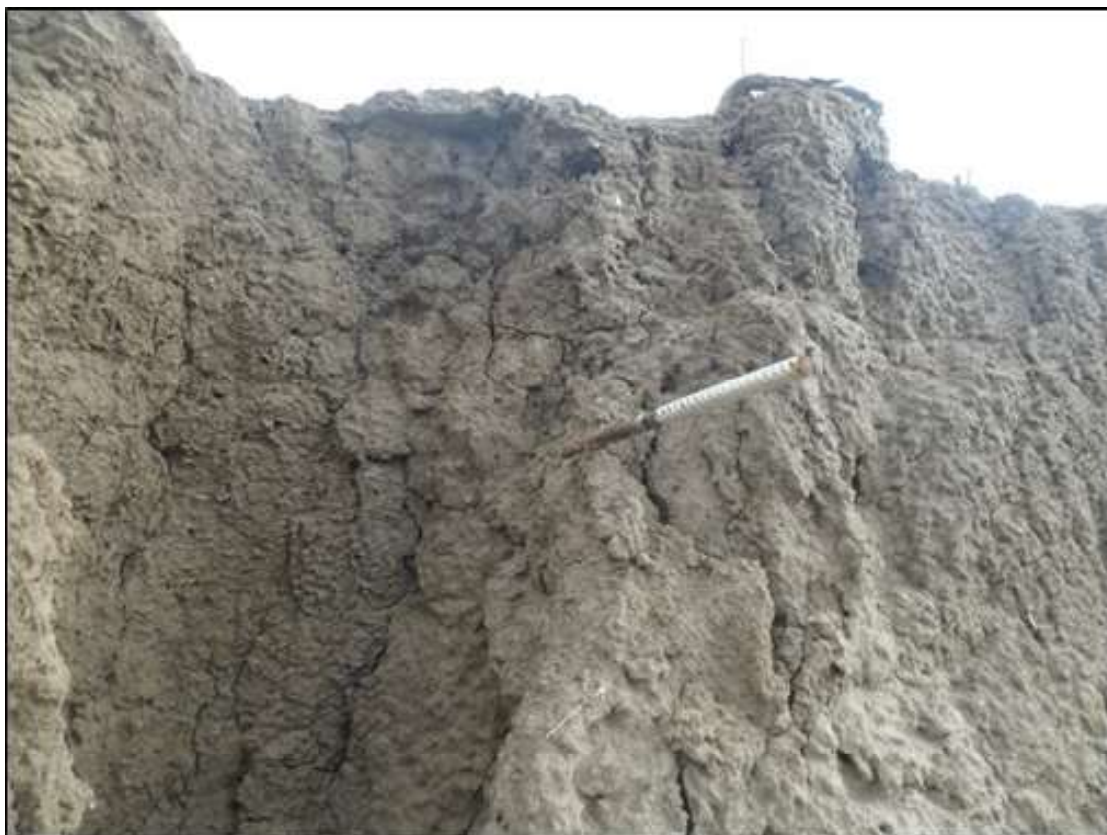
Figura 9 - Pino exposto decorrente da ação pluvial (Seção Canela I).
