## Revista Brasileira de Geomorfologia

v. 21, nº 4 (2020)

# USO DE VANT E GEOPROCESSAMENTO PARA CÁLCULO DE SOLO ERODIDO EM VOÇOROCA LOCALIZADA NO DISTRITO DE AMADEU AMARAL. MARÍLIA/SP - BRASIL

## USE OF UAV AND GIS FOR ERODED SOIL CALCULATION ON A GULLY LOCATED IN THE AMADEU AMARAL DISTRICT, IN MARÍLIA, SP - BRAZIL

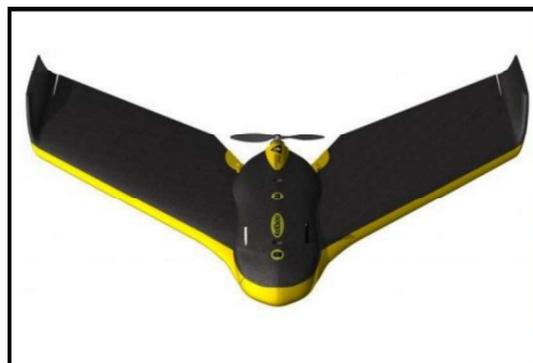
Figura 2 - VANT modelo eBee utilizado para o levantamento. Fonte: SenseFly, 2019.

Primeiramente, foi utilizado o *software* eMotion 2 para elaboração do plano de voo, configurado para uma superposição lateral e longitudinal de 75% e resolução espacial de 3 cm/pixel. O voo foi realizado a uma altura média de 70 a 90 metros da superfície.

Em campo, foram implantados alguns pontos de controle, distribuídos uniformemente na área, utilizando receptores GNSS de alta precisão, com método estático rápido, para a geração dos produtos cartográficos e verificação para a análise da qualidade geométrica do produto gerado. O VANT utilizado no levantamento foi o modelo eBee (**Figura 2**) com câmera RGB Canon elph 110 hs 16.1 megapixels com base no plano de voo realizado (AMORIM, *et al.*, 2016).

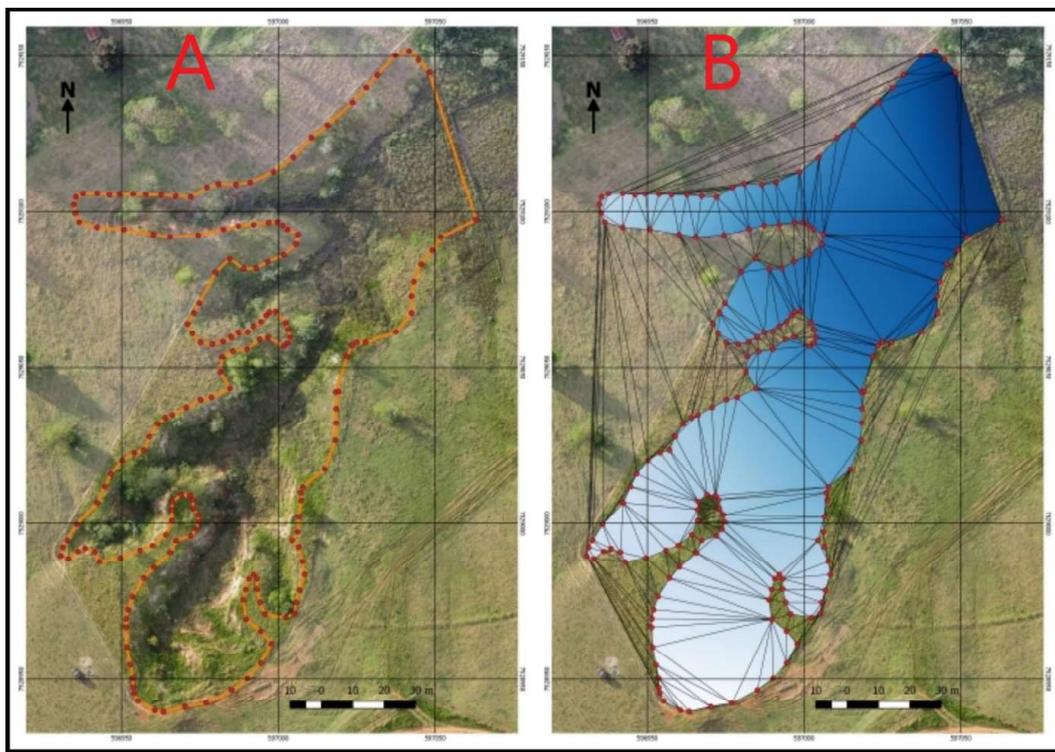
Figura 3 - Delimitação da voçoroca (em A) e malha triangular e superfície original criada(em B) a partir dos vértices (em A). Fonte: autores, 2019.

Assim, foram carregadas no *software* a altimetria, no formato de MDT e curvas de nível e ortofoto, que auxiliaram na delimitação da voçoroca. A partir desses dados foi delimitado manualmente o contorno das partes iniciais (bordas) da erosão por meio da criação de um *shapefile* de polígono (Figura 3). Desse polígono foram extraídos os vértices (Figura 3), utilizando a ferramenta “Extrair Nós”, posteriormente utilizados para estimar a superfície original.

Para que os vértices obtivessem o atributo de altitude do *raster*, foi utilizada a ferramenta “Add raster values to points”, selecionando como elementos o *shapefile* com os vértices do contorno e o *raster* MDT. O *shapefile* criado possui a localização dos vértices da delimitação da voçoroca na forma de pontos e a altitude nesses locais como atributo.

Em seguida, foi feita a interpolação de uma malha triangular ou TIN (*Triangle Irregular Network*), por meio da ferramenta “Interpolação TIN”, tendo como elementos

os vértices com altitudes, sendo atributo da interpolação a camada da altitude (Figura 3). Para este caso, foi utilizado como método de interpolação o Linear e tamanho do pixel 0,16838 m, que é a resolução do MDT original do levantamento. O resultado foi recortado, utilizando a ferramenta “Recortar *raster* pela camada de máscara”, com o TIN interpolado como entrada e o *shapefile* de polígono da voçoroca como máscara, para obter o TIN somente para área delimitada da voçoroca (Figura 3).

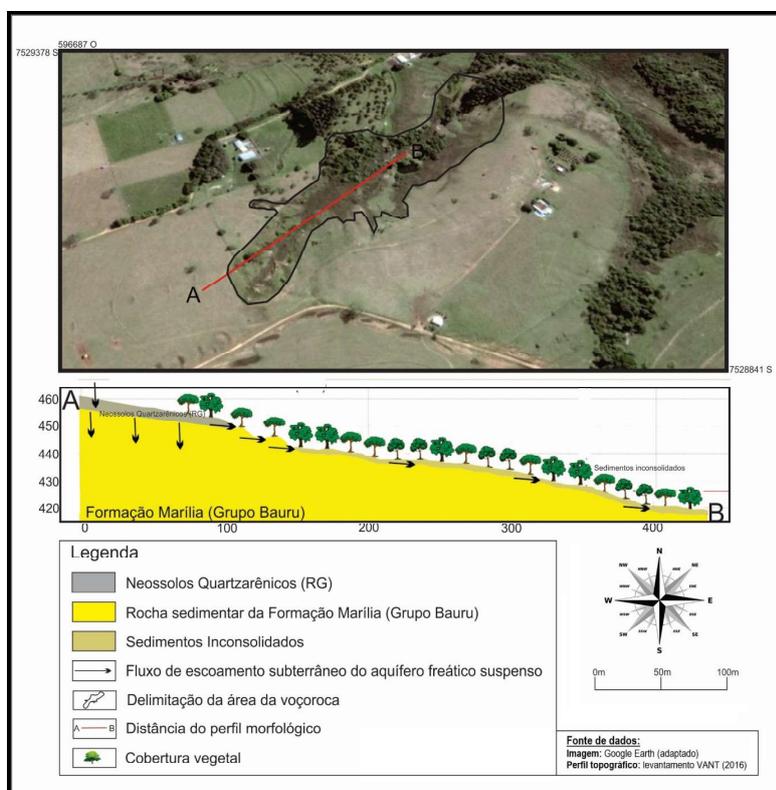
Figura 4 - Perfil morfológico das cabeceiras da voçoroca, localizada no distrito de Amadeu Amaral, município de Marília-SP. Fonte: autores, 2019; Google Earth, 2019 (adaptado).

A partir do perfil morfológico, esquematizado na Figura 4, podem ser observadas as inter-relações do substrato geológico, do tipo de solo e dos fluxos de infiltração. O substrato geológico na área é composto de rochas sedimentares da Formação Marília, que originaram os Neossolos Quartzênicos, presentes a montante da voçoroca, que com os contínuos processos erosivos causaram acúmulo de sedimentos arenosos e inconsolidados no setor a jusantes da mesma. Ressalta-se no esquema que com o surgimento da voçoroca os fluxos de infiltração de água, que formam os aquíferos freáticos suspensos, foram sendo alterados em comparação com a condição original, tendo redução da infiltração até o nível do aquífero e ocorrência em maior intensidade dos escoamentos superficial e subsuperficial.

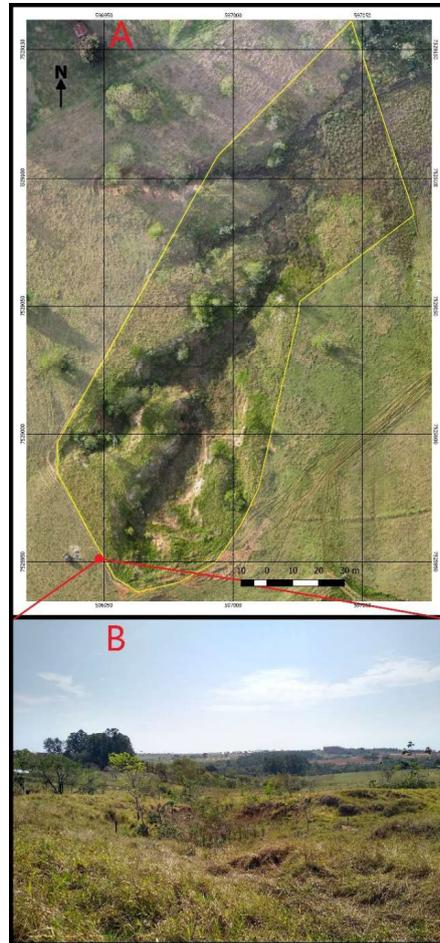
*Figura 5 - Ortofoto da voçoroca, em A, com destaque para a área cercada em amarelo, e foto da voçoroca com ângulo de montante para jusante, em B. Fonte: autores, 2019.*

A cobertura vegetal predominante da propriedade é de gramíneas, incluindo a área em recuperação sendo que nela há presença de árvores isoladas, tanto no entorno quanto dentro da erosão. Na data de realização do aerolevante com VANT, a erosão já

havia sido cercada, **Figura 5A**, portanto a cobertura vegetal da área já estava bem desenvolvida e criando uma estabilidade dinâmica no foco erosivo da área, conforme **Figura 5B**, tornando a vegetação um fator a ser avaliado.

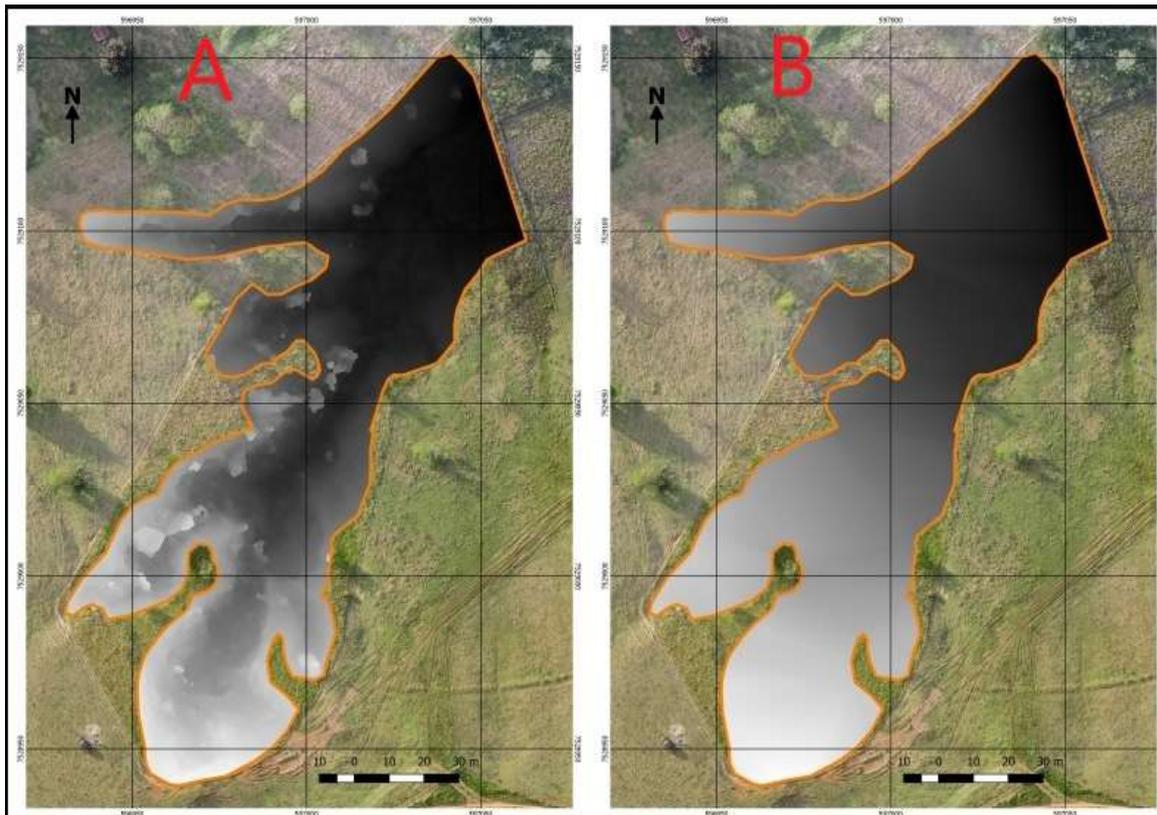
Figura 6 - Modelo Digital de Superfície (MDS), em A, gerada com o levantamento com VANT e Modelo Digital de Terreno (MDT), em B, obtida a partir do MDS. Fonte: autores, 2020.

Considerando a presença da vegetação de grande porte na área, para o cálculo do volume, foi necessário filtrá-las do levantamento, a fim evitar cálculo equivocado do volume de solo perdido. Na **Figura 6A**, é apresentado o MDS, onde é possível observar a diferença de altitude, “manchas” claras, devido a presença de árvores dentro da área delimitada. A filtragem da vegetação de grande porte é apresentada na **Figura 6B**, sendo que esta não apresenta “manchas” claras associadas a vegetação e mostra uma maior homogeneidade em relação ao MDS.

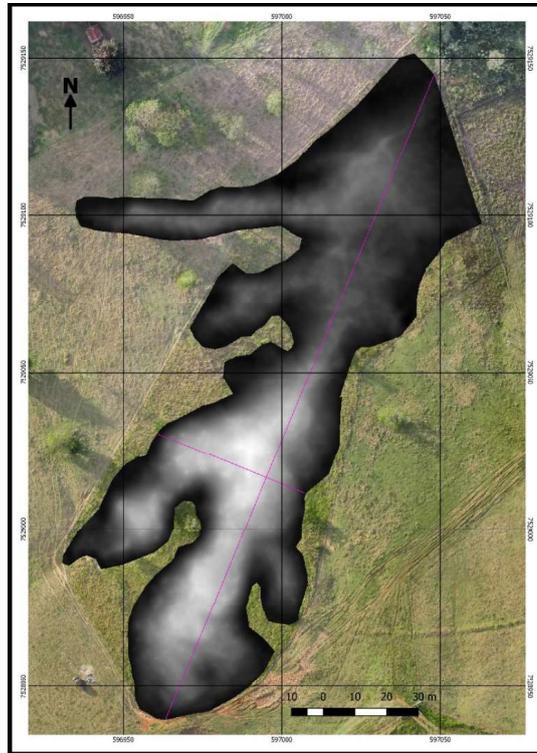
Figura 7 - Imagem da profundidade relativa a superfície original interpolada, com destaque tracejado rosa das medidas de comprimento e largura da erosão. Fonte: autores, 2019.

Com a delimitação do limite (bordas) da voçoroca, determinou-se que a mesma possui 10.994 m<sup>2</sup> de área e 868,9 m de perímetro. Além disso, foi calculado que o comprimento máximo da voçoroca é de cerca de 220,10m de comprimento e 49,96 m de largura, próximo à área com maior profundidade, valores esses que variam de acordo com os trechos onde as medidas foram realizadas, sendo que os utilizados foram destacados na **Figura 7**. Obteve-se como profundidade máxima da erosão em relação a superfície original interpolada, o valor de 6,80 m na região mais clara da **Figura 7**.

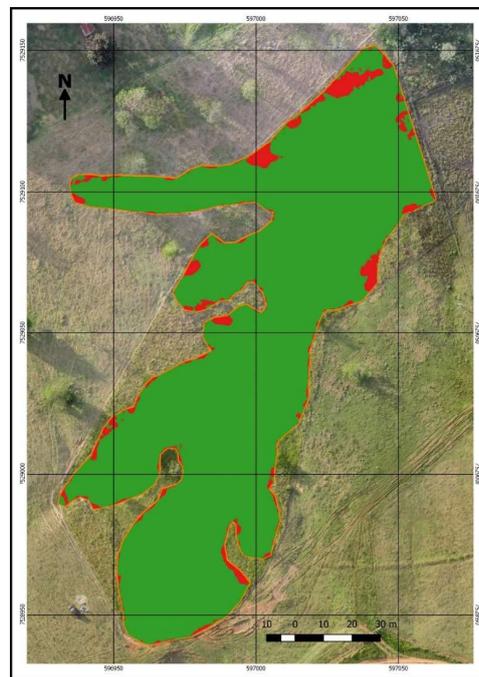
*Figura 8 - Imagem colorida ilustrando a localização dos valores positivos (verde) e negativos (vermelho) estimados. Fonte: autores, 2019.*

De um total de 388.136 células, 368.312 células (94,9%) possuem valores positivos, associados ao solo erodido, e 19.823 células (5,1%) valores negativos, relacionado a estimativa incorreta da superfície original. Esses valores negativos, destacados em vermelho na **Figura 8**, localizam-se próximos ao limite estimado para a voçoroca, onde há uma transição entre o topo e os taludes.

Essa variação pode estar associada à definição do limite da erosão e/ou forma do relevo nesses locais. As vertentes próximas aos pontos onde foram identificados os erros nos cálculos possuem forma convexadas, conforme a **Figura 9**, que podem ser um dos fatores de dificuldade na delimitação do limite da erosão e interpolação da superfície original.

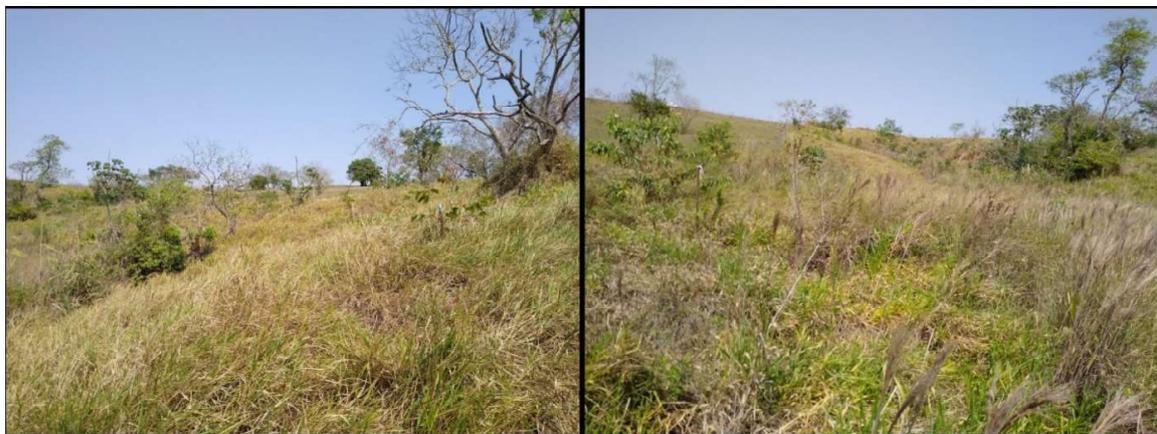
*Figura 9 - Fotos em campo ilustrando morfologia encontrada nos locais onde houveram erros de cálculo. Fonte: autores, 2019.*
