Revista Brasileira de Geomorfologia

v. 23, n° 4 (2022)

Inundações e alagamentos em Teófilo Otoni, Minas Gerais, Brasil, segundo indicadores geomorfológicos

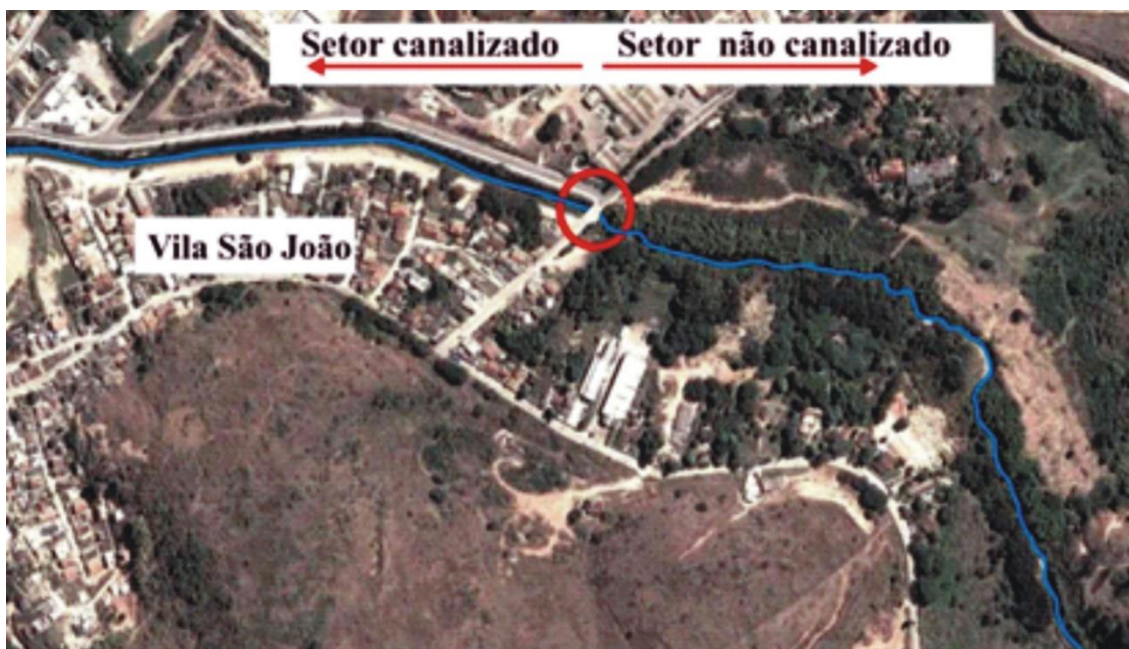
Figura 6. Extremidade jusante da canalização do Rio Todos os Santos (demarcada com o círculo vermelho). Note que após o trecho canalizado o rio adquire traçado meandrante, uma vez que este setor não sofreu intervenção.

A jusante da ponte que demarca o final do setor canalizado, o rio possui elevada sinuosidade e vazão reduzida, fazendo com que este ponto figure como um gargalo – o canal é estreito, meandrante e ainda apresenta margens degradadas. Como consequência, a montante deste ponto de estrangulamento, o caudal do rio extravasa para as planícies de inundação ocupadas por residências e demais estruturas urbanas – as quais reduzem ainda mais a velocidade do fluxo da inundação. Isso significa que intervenções não adequadamente planejadas, bem como a ocupação irracional do solo urbano, criam condições para que o setor oriental do tecido urbano esteja sujeito a inundações periódicas.

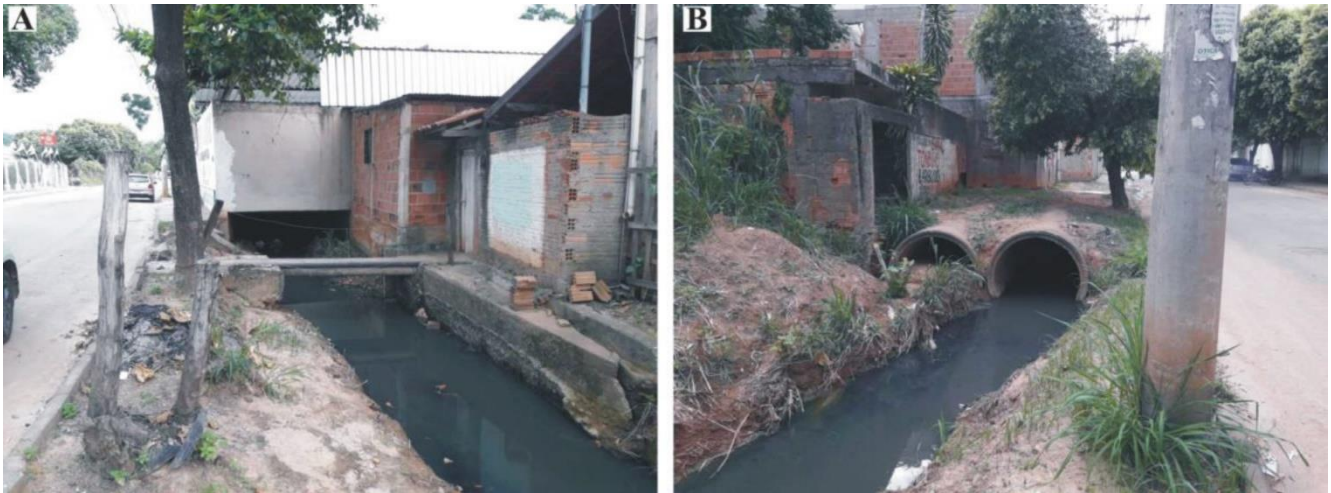
Figura 8. Aspecto do leito do Rio São Jacinto. Note as passarelas rudimentares de madeira que ligam a rua às residências e a casa construída sobre o canal (A), como também a canalização precária, parcialmente entulhada por sedimentos e lixo (B).

O Rio São Jacinto tem pequena extensão e volume, sendo a maior parte do seu curso compreendido como baixa suscetibilidade a inundações. Em setor específico, junto ao bairro homônimo, residências foram edificadas a poucos metros do canal (Figura 8–A) ou, em sentido literal, no leito ou acima dele (Figura 8, em A e B).

Não é prematuro observar que a existência do risco da demanda ocupação humana e, nestas condições, eventos pluviométricos acima dos parâmetros médios fatalmente caracterizam a materialização do risco (desastre), pois, não havendo possibilidade de escoar o fluxo, a elevação do nível do rio causa danos à propriedade ou mesmo à vida nesta área. O cenário avaliado, neste trecho do Rio São Jacinto, é de considerável fragilidade social, uma vez que as pessoas convivem com o perigo às suas portas, logo abaixo das suas camas ou são impedidas de sair ou entrar em suas casas, caso o rio transborde (Figura 8, em A e B).

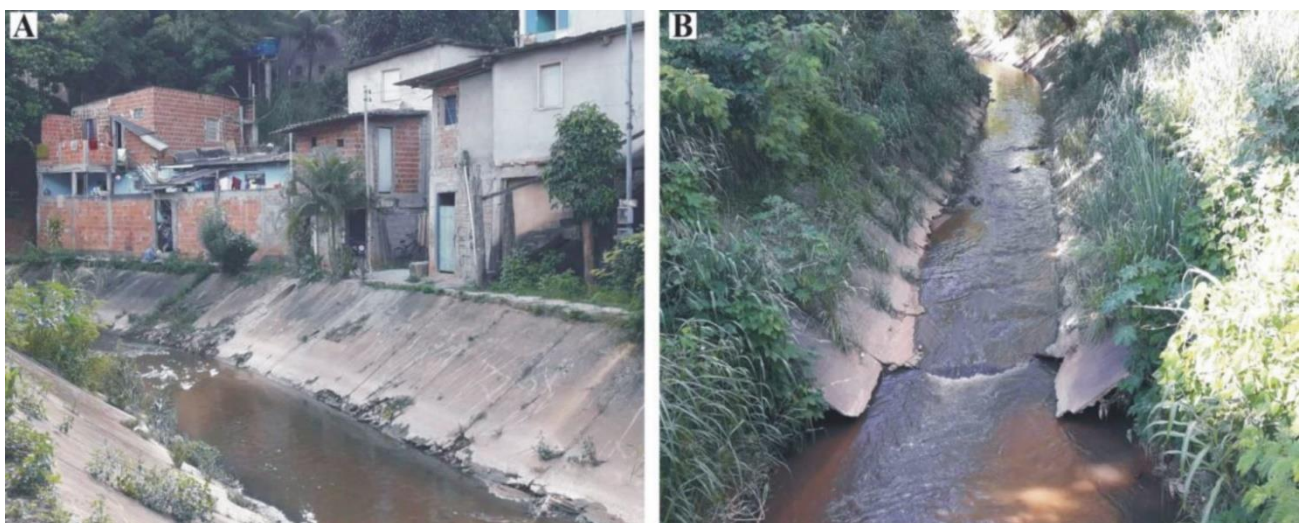
Figura 9. Aspectos do setor canalizado do Rio Santo Antônio em Teófilo Otoni. Em A se verifica a proximidade entre as residências e o canal e, em B, o estágio degradado da intervenção de natureza estrutural junto à calha fluvial.

No caso do Rio Santo Antônio, nota-se que a impermeabilização das suas margens (Figura 9), assim como a ocupação das vertentes próximas ao rio, tendem a acelerar os fluxos superficiais que escoam das áreas mais elevadas, os quais se lançam no canal por meio das superfícies das vias de circulação ou sistemas de drenagem, especialmente a oeste desse curso d'água.
