Revista Brasileira de Geomorfologia

v. 24, nº ESPECIAL (2023)

Controle estrutural nos processos erosivos hídricos e na arenização, bacia hidrográfica do Arroio Miracatu - Rio Grande do Sul

Structural control in water erosive processes and sandization, Arroio Miracatu hydrographic basin - Rio Grande do Sul

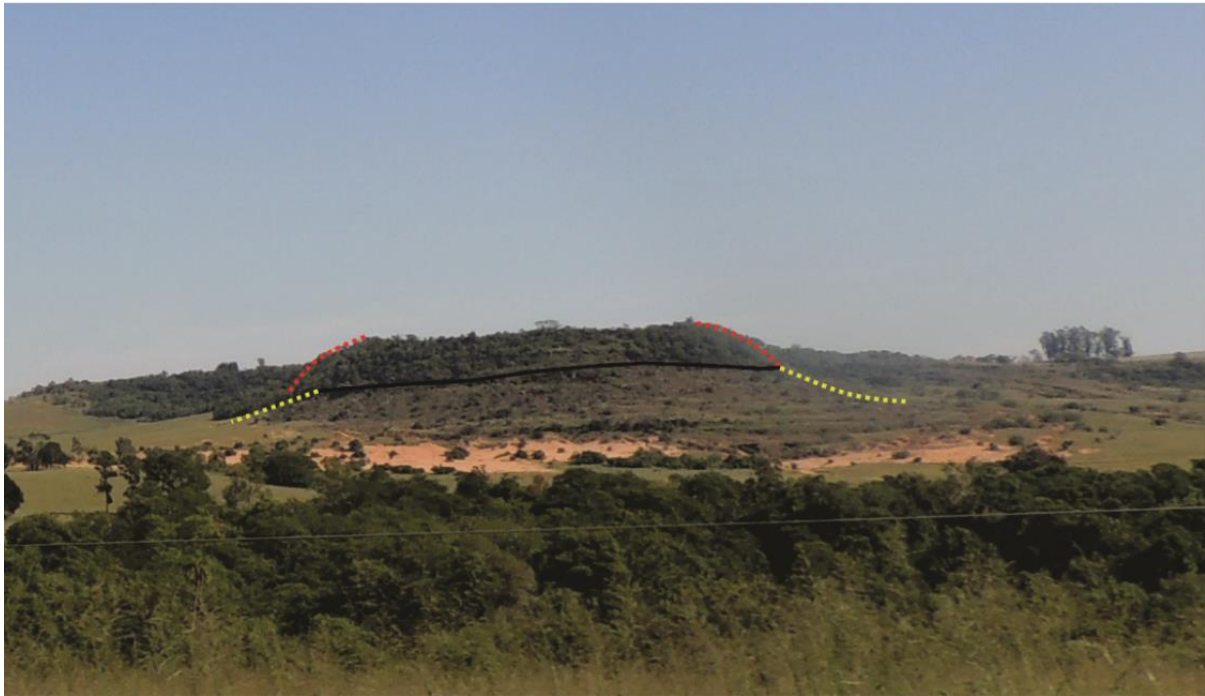
Figura 7. Cerro com topo de mesa, constituído pela Formação Botucatu, com vertente convexa (linha pontilhada vermelha). A linha preta indica o limite das Unidades, estando, à subjacente, a Formação Guará, com vertente retilínea e côncava (linhas pontilhadas amarelas), seguida do areal associado ao ravinamento e voçorocamento. Bacia Hidrográfica do Arroio Miracatu, Município de São Francisco de Assis. Fonte: acervo pessoal dos autores (2016).

Assim, ao se analisar a morfologia das feies arenosas da Bacia Hidrogrfica do Arroio Miracatu, no interior do Muro de Manoel Viana, v-se que os topos dos cerros so constitudos por arenitos eolicos da Formao Botucatu e possuem vertentes convexas, demonstrando um estgio avanado de eroso. Ao passo que os sedimentos subjacentes, da formao Guar, mostram vertentes retilneas a cncavas, o que sugere uma retomada da eroso, devido ao novo nvel de base, determinado pelo alamento tectnico, como se observa, na Figura 7.

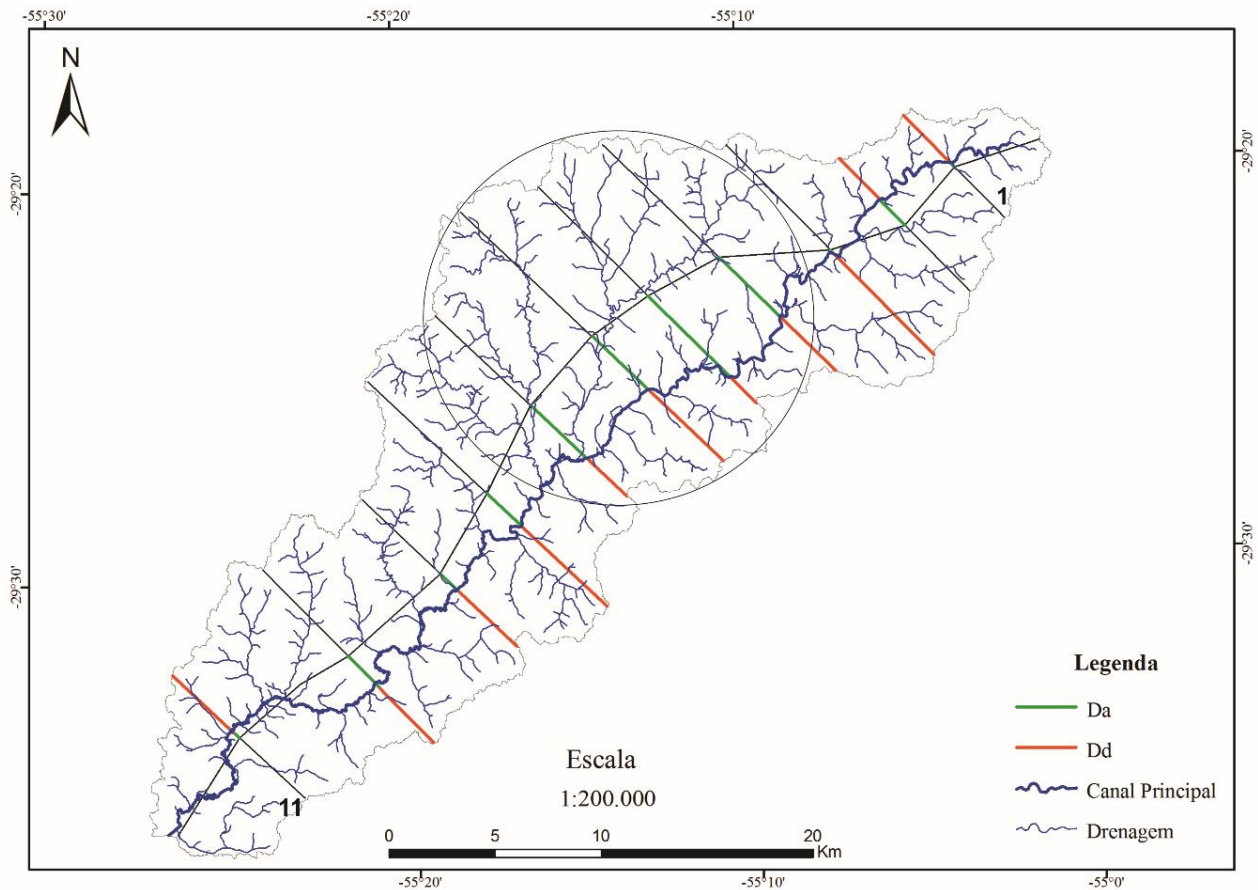
Figura 8. Localização das seções transversais, utilizadas para o cálculo de Fator de Simetria Topográfica Transversal (FSTT). Área de ocorrência de assimetria elevada (círculo). Bacia Hidrográfica do Arroio Miracatu. Fonte: Banco de dados Spring®, com elaboração técnica dos autores (2018).

Ao analisar a drenagem, se confirma às evidências do controle tectônico na bacia, à medida que o padrão paralelo identificado é o resultado da conformação da drenagem às estruturas tectônicas, principalmente, dos relevos orientados, nas direções de lineamentos (NE-SW). A influência da tectônica revelou-se, também, no FABD, cujo valor foi de 62,66, isto é, de médio a alto, sugere um basculamento, no sentido NE. Na mensuração do FSTT, esta influência se mostrou mais evidente ainda, isto é, no setor da bacia, a partir de 16 km da nascente, até a sua porção central, em torno de 28 km da nascente, os depósitos fluviais da Formação Guará estão alçados em cotas de 260 metros. Este setor demonstra um basculamento e uma captura de drenagem, entre a Sanga da Areia e o Arroio Miracatu (trecho Sanga do Taquari) e, portanto, o deslocamento deste arroio para a margem esquerda da bacia (Figura 8).

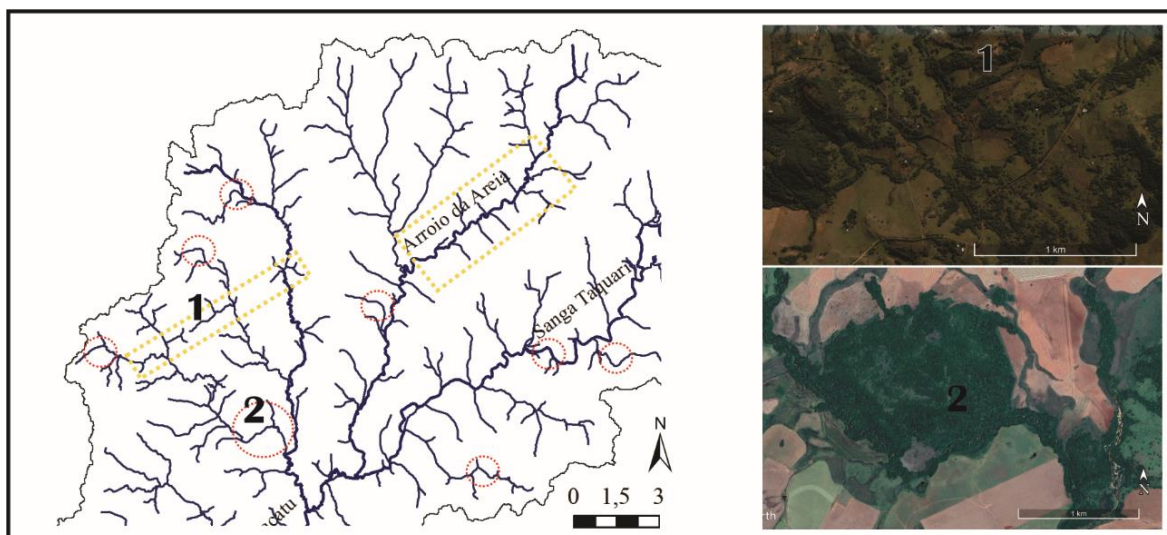
Figura 10. Anomalias de drenagem, na porção central do Arroio Miracatu. Presença de drenagem paralela (retângulo amarelo), mesmo que a bacia possua um padrão dendrítico principal. Detalhe de inflexões em ângulo reto, com junção perfeita em 90° (círculo vermelho), na porção sul da bacia. Fonte: editado de SRTM-TOPODATA e Google Earth®, com elaboração dos autores (2018).

Alguns tributários do Arroio Miracatu apresentam anomalias de drenagem com inflexões em ângulo ortogonal, de W-E para N-S e de NE-SW para NW-SE (Figura 10).

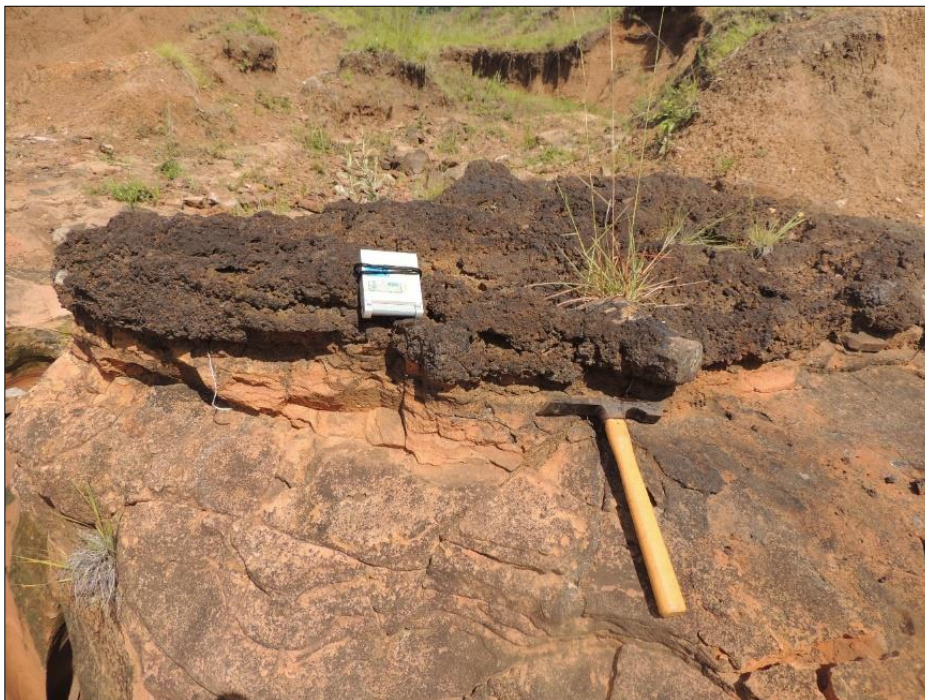
Figura 15. Carapaça ferruginosa, sobreposta a um bloco de arenito Botucatu. Leito da ravina 1, Município de Manoel Viana, Rio Grande do Sul. Fonte: acervo pessoal dos autores (janeiro de 2017).

Associados ao pavimento de concreções ferruginosas (Figura 15) ocorrem fragmentos de rochas quartzíticas e de geodos. Estes fragmentos podem estar relacionados à ocorrência de rochas de origem vulcânica que, atualmente, não estão presentes, na área. Entretanto, rochas vulcânicas e veios de quartzitos são encontrados, nas cotas mais altas, no entorno da ravina e em algumas outras porções da bacia do Arroio Miracatu, associados ao Planalto Meridional ou a *necks* vulcânicos, conforme Verdum (1997). Tal fato dá indícios de que estas rochas ocuparam uma maior extensão, no passado, e que foram afetadas por processos erosivos superficiais, resultando no acúmulo e na deposição das frações mais resistentes no fundo dos vales. De acordo com as evidências apontadas, a área de ocorrência da Feição Erosiva 1 indica ser composta de “valões preenchidos” (VERDUM, 1997), ou seja, por cavidades formadas em período de maior potencial hídrico e de erosão, que foram preenchidos, posteriormente, em períodos de menor potencial hídrico e intensificação de processos de deposição.

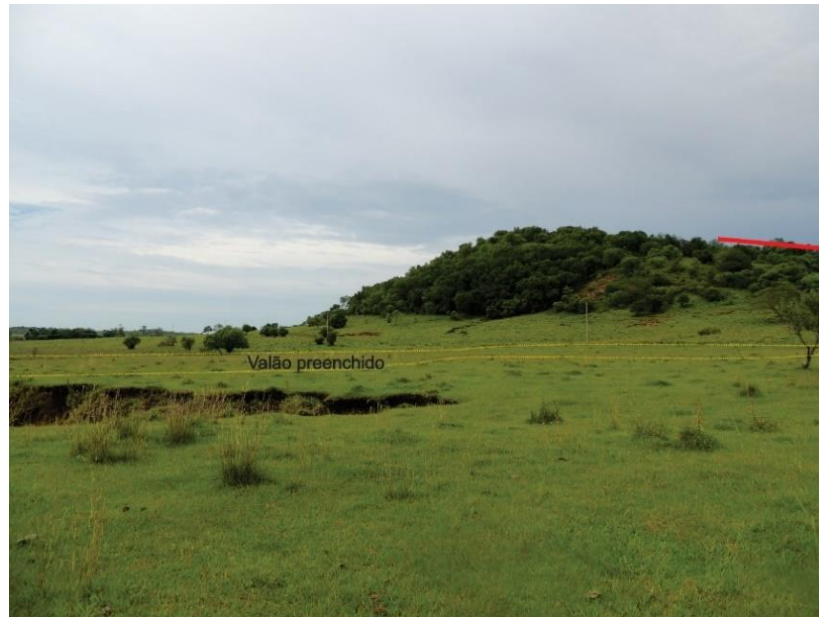
Figura 16. Entorno da ravina 1. No primeiro plano, vê-se um dos eixos secundário de desenvolvimento da ravina, em um valão reativado e em intenso processo de erosão. Em linha pontilhada, está delimitado um valão preenchido, o qual um dos eixos da erosão deve avançar, futuramente. Ao fundo, a linha vermelha delimita um lineamento mapeado, indicando o ponto de soerguimento do relevo. Fonte: acervo pessoal dos autores (janeiro de 2017).

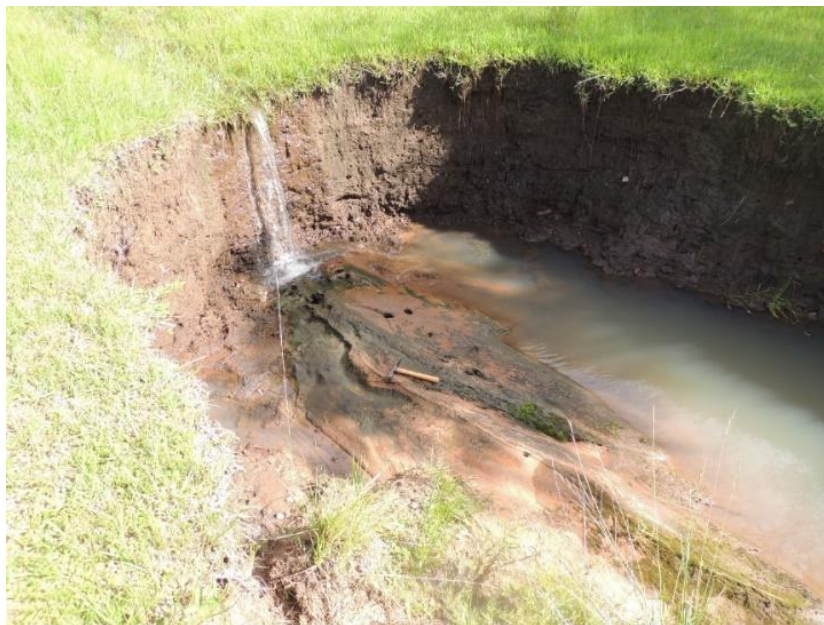
Figura 17. Interior da ravina, expondo um valão em processo de entalhamento. Observa-se que a camada de depósitos sobre a rocha é pouco espessa, com cerca de 45 cm, acima da Formação Botucatu. Bacia Hidrográfica do Arroio Miracatu, RS. Fonte: acervo pessoal dos autores (janeiro de 2017).

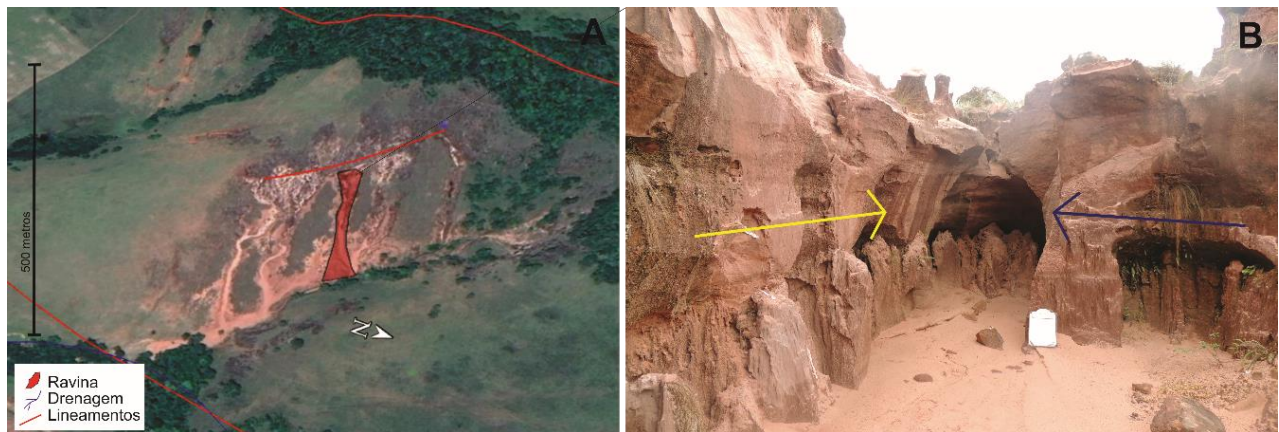
Figura 20. Vista geral da Ravina 4 e de seu entorno, como delimitação das drenagens, dos lineamentos e do leito do processo erosivo (A). Em (B), detalhe da cabeceira do leito percorrido a campo (delimitado em vermelho, à esquerda), que segue duas direções principais: uma, a N50°O (desenvolvimento remontante, seta azul) e outra, a N31°E (desenvolvimento lateral, seta amarela). Nota-se a presença de *pipings*, na confluência dos dois lineamentos, identificados na cabeceira da ravina. Bacia Hidrográfica do Arroio Miracatu, RS. Fontes: Google Earth® e acervo pessoal dos autores (janeiro de 2017).

A erosão ocorre, inicialmente, por um eixo principal de N10°W, convertendo para um segundo eixo de N67°E, que se observa, na Figura 20. De certa forma, a mudança brusca de desenvolvimento da erosão para N67°E mostra-se concordante com a fratura mapeada na rocha, N64°E.

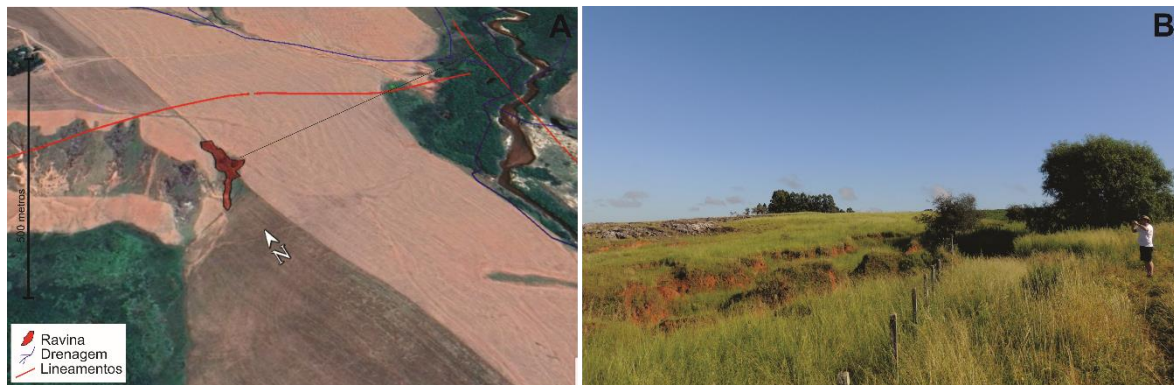
Figura 21. Vista geral da Ravina 5 e de seu entorno, como delimitação das drenagens, dos lineamentos e do leito do processo erosivo (A). Em (B), vista lateral esquerda, em campo, dos eixos de desenvolvimento da Ravina 5. Bacia Hidrográfica do Arroio Miracatu, RS. Fontes: Google Earth® e acervo pessoal dos autores (janeiro de 2018).

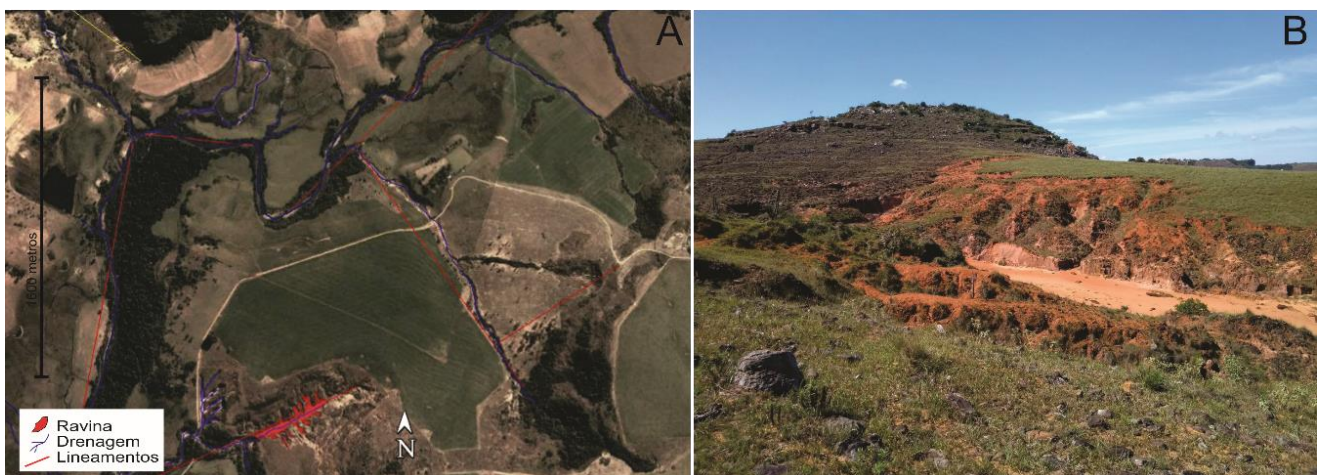
Figura 22. Vista geral da Ravina 6 e de seu entorno, como delimitação das drenagens, dos lineamentos e do leito do processo erosivo (A). Em (B), vista lateral direita parcial da erosão e seus eixos de desenvolvimento. Bacia Hidrográfica do Arroio Miracatu, RS. Fontes: Google Earth® e acervo pessoal dos autores (abril de 2018)

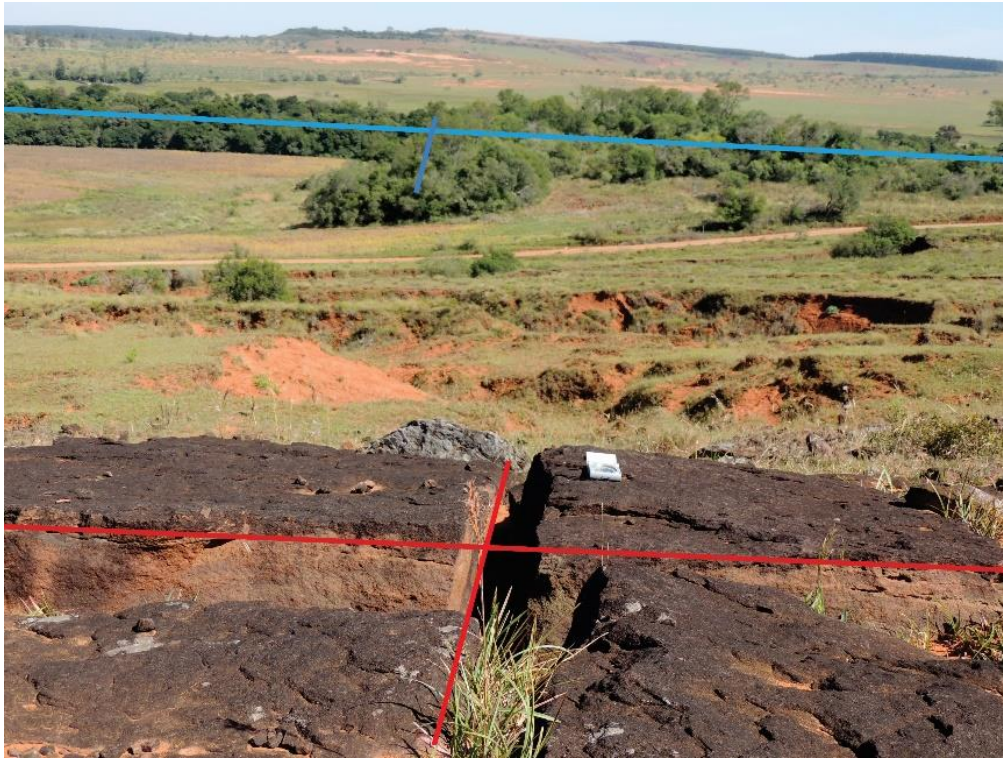
Figura 23. Bloco da Formação Guará, no entorno da Feição Erosiva 6, cujas fraturas ocorrem na direção principal N12°E e secundária N45°W, concordantes com as drenagens delimitadas, ao fundo (linhas azuis). Bacia Hidrográfica do Arroio Miracatu, RS. Fonte: acervo pessoal dos autores (abril de 2018).

Blocos mais preservados do arenito Guará foram identificados, no entorno da Feição Erosiva 6. As fraturas registradas em campo ocorrem na direção $N12^{\circ}E$ (principal) e $N45^{\circ}W$, (secundária). Como se observa, na Figura 23, os ângulos das fraturas são concordantes com aqueles das drenagens principal e secundária. Esta condição reafirma a hipótese de que as estruturas da rocha, sobretudo da Formação Guará, assim como a conformação do relevo, exercem forte influência no desenvolvimento das drenagens e dos processos erosivos, na área de estudo.
