Revista Brasileira de Geomorfologia

Estabilização de erosão hídrica em Antropossolos com técnicas de bioengenharia na Área de Proteção Ambiental de Uso Sustentável do Timburi, município de Presidente Prudente, SP, Brasil

Stabilization of water erosion in Anthroposols with bioengineering techniques in the Environmental Protection Area of Timburi, municipality of Presidente Prudente, SP, Brazil

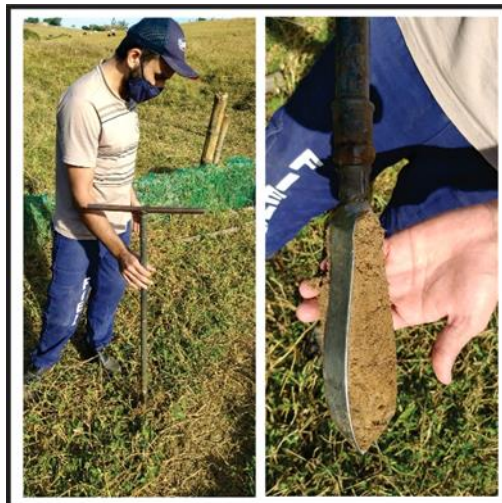
Figura 2. Coleta de amostras de solos com trado do tipo Holandês.

Dessa forma, amostras de solo foram obtidas com o trado do tipo Holandês (Figura 2), levando em consideração a camada superficial (profundidade de 0-20 cm) onde a erosão inicialmente ocorre. Ao total, foram coletadas 15 amostras simples a montante dos barramentos implantados nas erosões das duas propriedades rurais, sendo: 7 na Propriedade A; e 8 na Propriedade B. Em seguida, as amostras compostas de cada propriedade, foram submetidas às análises químicas pH, P, K⁺, Ca²⁺, Mg²⁺, H⁺, Al³⁺, MO, CO realizaram-se no Laboratório Ciência em Solo, município de São José do Rio Preto, SP, conforme o Sistema IAC de análise de Solos. A granulometria e as classes texturais foram feitas no Laboratório de Sedimentologia e Análise de Solos da Faculdade de Ciências e Tecnologia da UNESP/Câmpus de Presidente Prudente, SP, utilizando o método da pipeta (EMBRAPA, 1997).

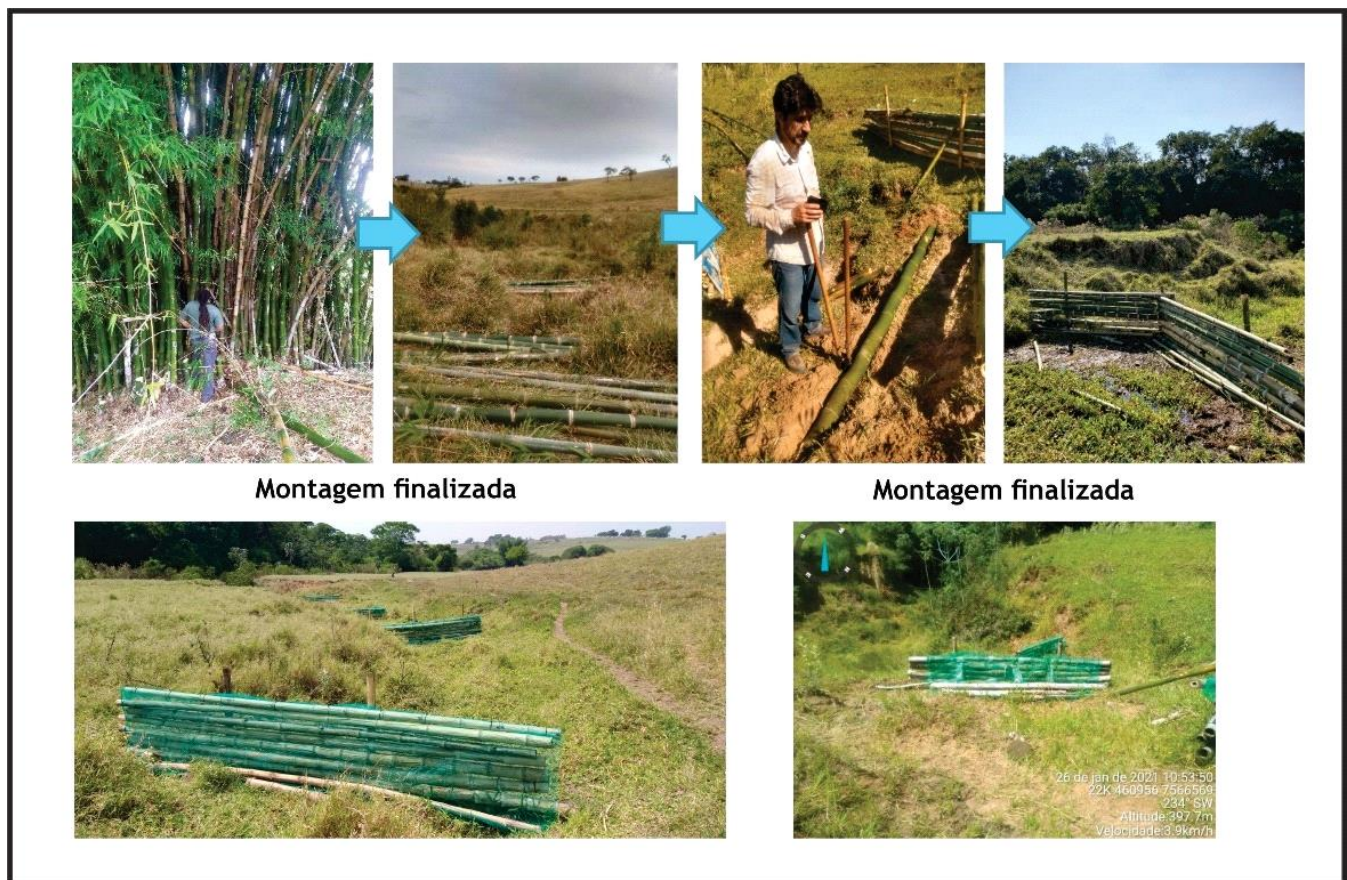
Figura 3. Sequência de montagem das estruturas de bioengenharia (barramentos) com o uso de paliçadas de bambus e mantas de sombrites de polietileno.

A montagem dos barramentos das estruturas de bioengenharia inicia-se com o corte das paliçadas de bambus, a partir das medidas de largura das erosões realizadas anteriormente em campo com uso de trena. Após são instaladas estacas verticais de apoio para fixação e amarração com arame dos bambus na posição horizontal. Para finalizar são instaladas as mantas de sombrite de polietileno na parte frontal, cujo objetivo é diminuir a velocidade do escoamento superficial em período de chuva, bem como, a contenção de sedimentos e demais materiais vegetais (galhos, folhas etc.).

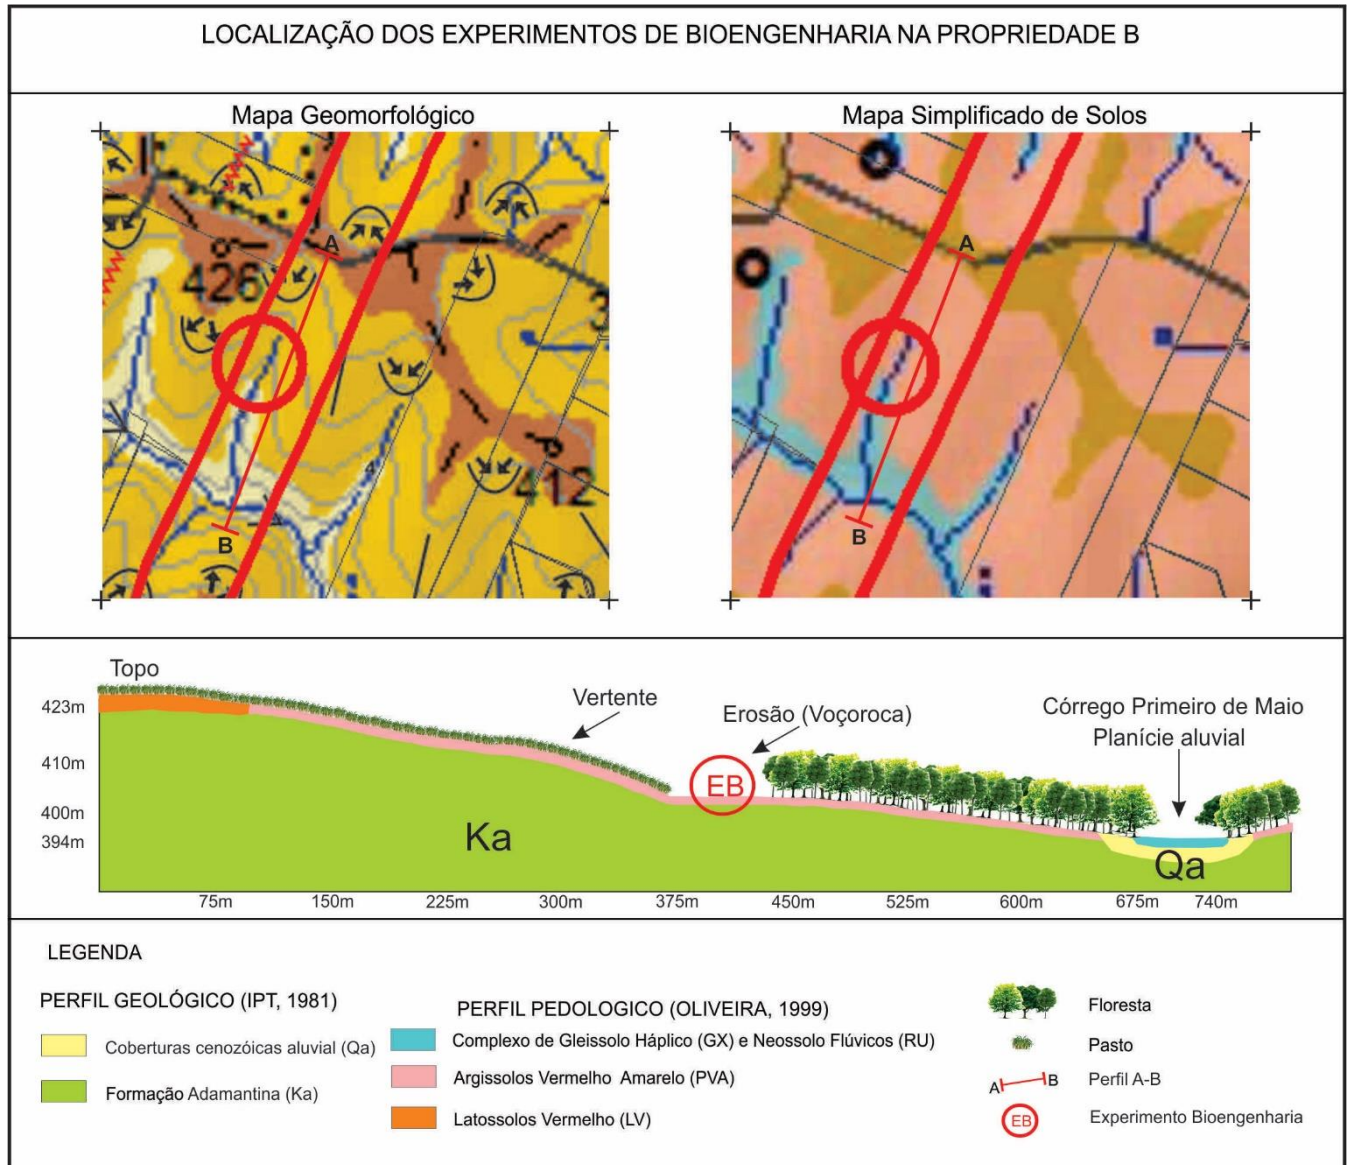
Figura 5. Perfil morfológico com a localização da área experimental na propriedade B.

Na propriedade B (Figura 5), a maior parte da área é constituída por gramíneas, com uso intensivo para pastagem bovina. O setor a montante da voçoroca apresenta uma vertente com aproximadamente 670 metros de extensão com presença de Latossolo no topo da colina e de Argissolo na alta e média vertente. Foram montadas 8 estruturas de bioengenharia, subdivididos em ravina 1 e 2 na borda de uma voçoroca em estágio de regeneração da cobertura vegetal decorrente do cercamento da erosão pelo proprietário. No setor onde foram montados os

barramentos, identificou-se um Antropossolo Sômico Camático (MORENO et al., 2022). Semelhante a propriedade A, também predominam os arenitos da Formação Adamantina (IPT, 1981), unidade de mapeamento Ka4. No topo e média vertente predominam as pastagens, com presença de gado bovino. Na média baixa vertente existe um fragmento de mata ciliar ao longo do Córrego Primeiro de Maio.
