Artigo de Pesquisa

A expansão artificial do litoral e a destruição dos ambientes de costa rochosa na região metropolitana do Rio de Janeiro

The Artificial Expansion of the Littoral and the Destruction of the Rocky Coast Environments in the metropolitan region of Rio de Janeiro, Brazil

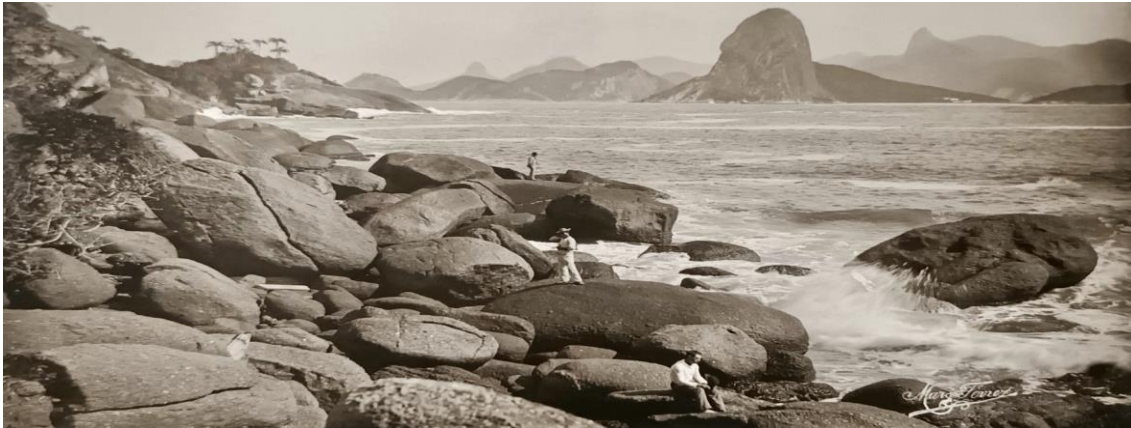
Figura 3. Relevo da área de estudo, composto por morros e montanhas em forma de domo elíptico e pontão, que geram costas convexas e baías rochosas. As tipologias geomorfológicas mais comuns encontradas nas bases são: campo marinho de blocos, costão marinho e falésia. Praia do Forte, Niterói, em 1890. Foto: Marc Ferrez (IMS, 2015).

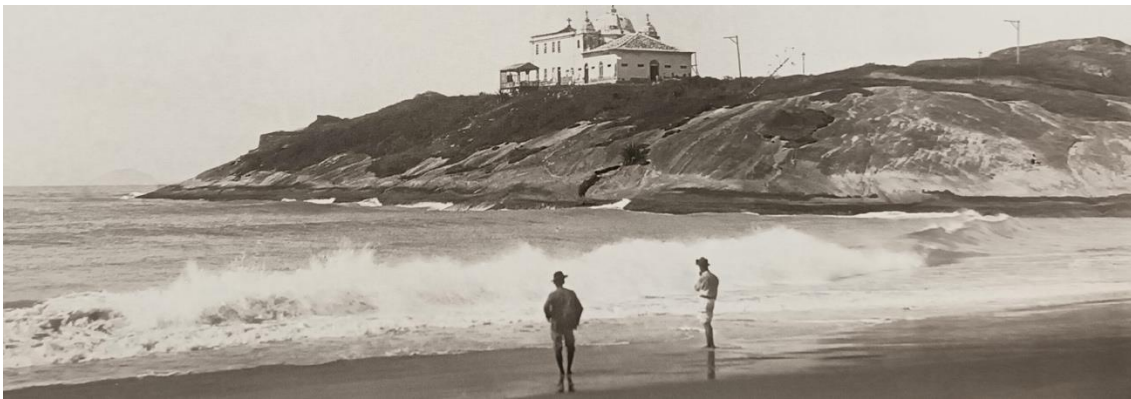
Figura 4. Costão marinho do Morro da Igrejinha em 1910. Foi coberto por extenso muro e aterro para a construção do Forte de Copacabana. Foto: Marc Ferrez (IMS, 2015).

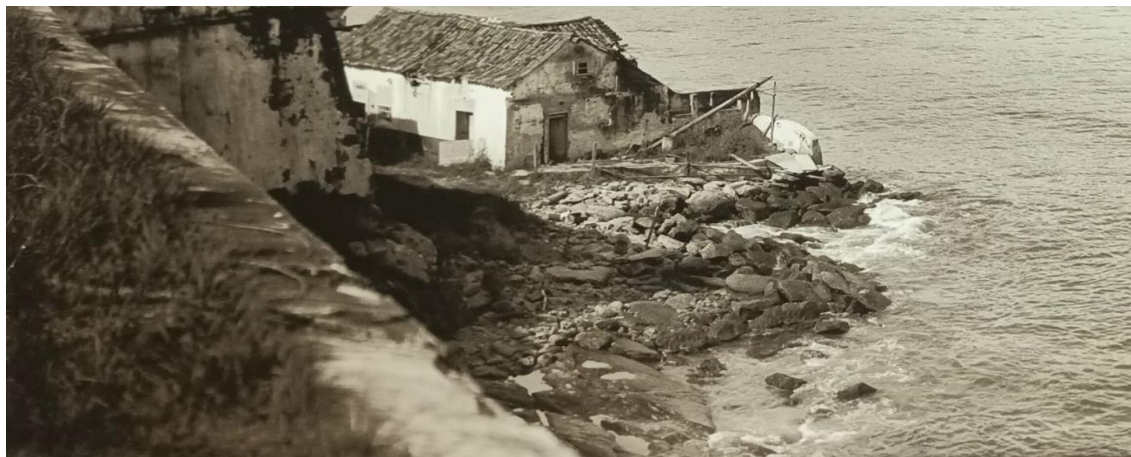
Figura 5. Praia de matacões na Ponta Sul da Ilha das Cobras, na Baía de Guanabara, em 1880. Foi aterrada na década de 1930. Os matacões grandes imbricados, os matacões pequenos transportados e depositados na retaguarda, e as estruturas que se assemelham a cúspide indicam que é ambiente de praia, segundo Faria (2022a). Nessa época, ondas que podiam chegar a mais de 2 m atingiam a área. O local se tornou protegido porque as ondas passaram a ser bloqueadas pelas sucessivas barreiras de aterros construídas entre 1903 e 1979. Foto: Marc Ferrez (IMS, 2015).

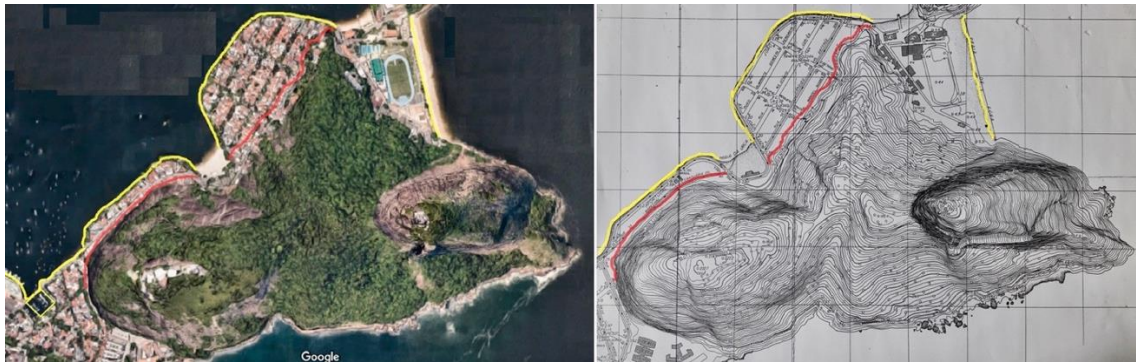
Figura 8. A linha vermelha representa o antigo limite dos ambientes de costa rochosa (ambiente marinho extinto), e a linha amarela mostra a linha de costa atual, com os aterros. Imagem do Google Earth e carta topográfica da Prefeitura do Rio de Janeiro.

A primeira parte do trabalho quantificou a extensão dos ambientes costeiros rochosos naturais que foram destruídos no Rio de Janeiro, Niterói e São Gonçalo, desde o início da colonização europeia. As fontes foram fotografias históricas de Marc Ferrez, Luciano Ferrez, Augusto Malta, Augusto Stahl e Aviação Naval; antigas cartas topográficas e náuticas; mapas que apresentavam a linha de costa nos Séculos 18 e 19. As cartas topográficas da Prefeitura do Rio de Janeiro, na escala de 1:5000, serviram de base para delimitar a antiga linha de costa (Figura 8).

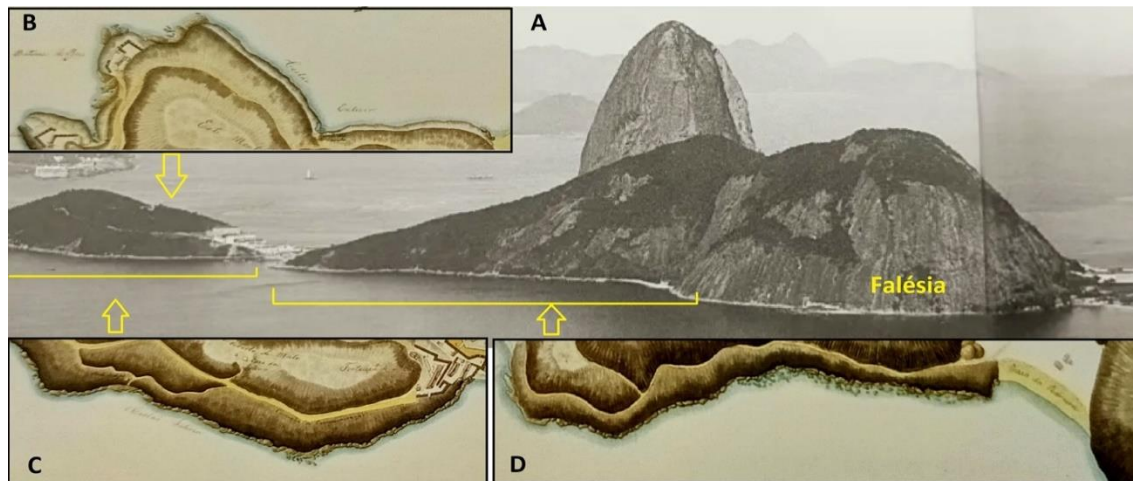
Figura 11. (A) Maciço do Pão de Açúcar em 1910, com o Morro Cara de Cão e o Morro da Urca. A área foi aterrada para formar o bairro da Urca em 1922, deslocando a linha de costa 200 m à frente, cobrindo os CMBs e longa falésia com inclinação acima de 60°. Foto: Marc Ferrez (IMS, 2015). (B) Mapa de 1794 das vertentes S e NE com longo costão e parte da Fortaleza São João. (C) Vertente NW com extenso CMB, que atualmente encontra-se coberto por enrocamento. (D) Vertente NW do Morro da Urca com campo marinho de blocos e o início do trecho de falésia, que foram destruídos e aterrados. Os recortes foram feitos do mapa publicado por [Czajkowski \(2000\)](#). Os trabalhos de campo provaram que as informações do mapa são precisas.

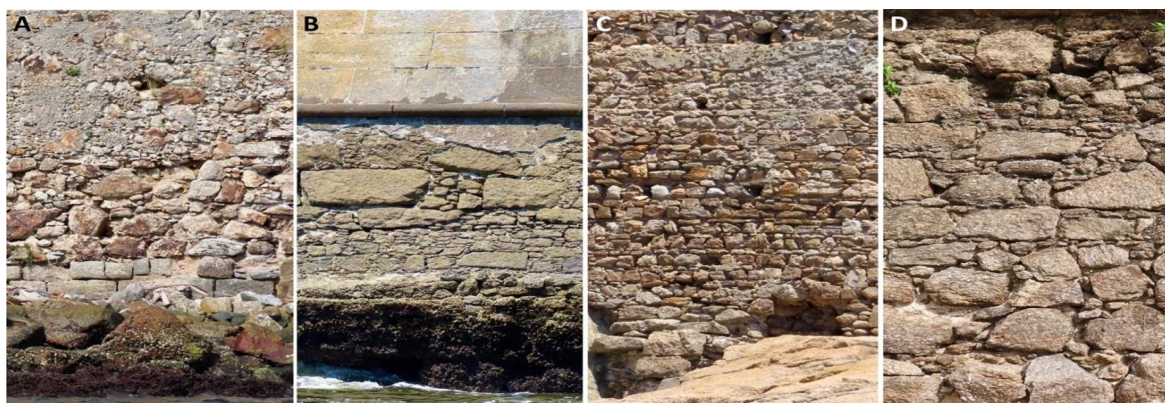
Figura 13. Muros rústicos das fortificações militares na Baía de Guanabara, construídos com calhaus e matações coletados no local. (A) Muro do extinto Forte de São Francisco Xavier, construído em 1733 na Ilha de Villegagnon. (B) Forte da Laje, construído em 1730. A parte superior foi restaurada em 1901. (C) Fortaleza de São João, Reduto de São Teodósio. Essa parte foi construída possivelmente em 1618. (D) Muro da Praia Vermelha construído provavelmente em 1767. As idades das construções foram baseadas em [Marenga e Silva \(2015\)](#). As escalas das fotos são variadas. Fotos do autor.

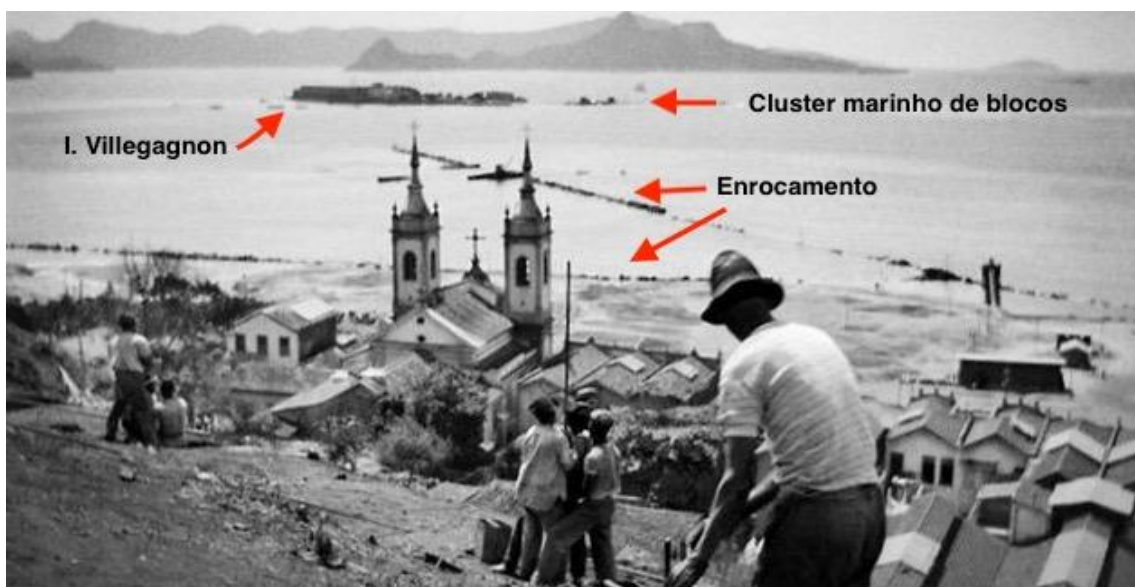
Figura 15. Vista do extinto Morro do Castelo no final da década de 1910, com os enrocamentos para formar o aterro dos anos 1920. A expansão do aterro na década de 1940/50 para construir o Aeroporto Santos Dumont se estendeu até a Ilha de Villegagnon. A ilha era antes um arquipélago com uma pequena baía rochosa, costões, CMB e cluster marinho de blocos, que foram aterrados para a construir a Escola Naval, conforme mostram fotografias da época. Foto: Ermakoff (2009).

Praticamente todas as áreas aterradas no Rio de Janeiro, Niterói e São Gonçalo tiveram enrocamentos como base (Figuras 14, 15 e 16). A granulometria das áreas estudadas aponta que predomina matacão grande com forma angular e muito angular. No Aterro da Urca é seguro dizer que a fonte dos fragmentos de rocha era a encosta local (gnaisse facoidal). O mesmo vale para o guia-corrente da Praia da Macumba: os matacões de gnaisses e granitos, aparentemente eram rejeitos que vieram das encostas locais, quando abriram a estrada Praia da Macumba - Grumari nos anos 1960. O enrocamento de Gragoatá é constituído de matacões médios e grandes, com litologia única: gnaisse facoidal. Durante a primeira fase da sua construção, no início dos anos 1970, a fonte era o próprio Morro de Gragoatá. No entanto, o engordamento do enrocamento, realizado décadas depois, contou com matacões também de gnaisse facoidal, mas as fontes eram do interior do município. Devido ao fechamento das pedreiras dos bairros adjacentes ao Centro do Rio de Janeiro, todas as fontes de fragmentos de rocha para os enrocamentos posteriores aos anos 1920 eram de fora do município. Nos enrocamentos do Flamengo, Glória, Aeroporto Santos Dumont e Barra da Tijuca, a litologia dos matacões é muito variada: diferentes tipos de granitos, ortognaisses e paragnaisses, gabro, sienito, diabásio e pegmatito. Isso sugere que as fontes eram múltiplas, e provavelmente,

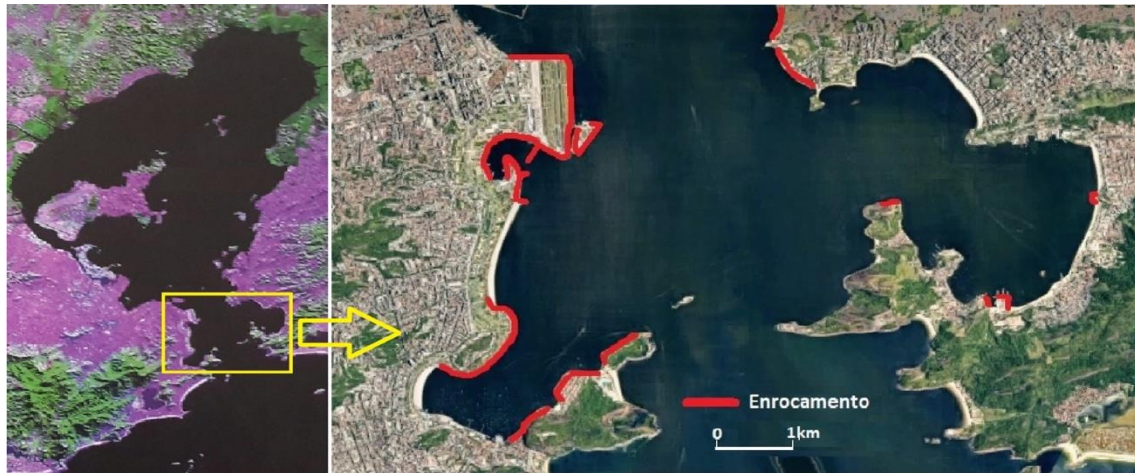
Figura 16. Na área representada nesta imagem da Baía de Guanabara, que é uma parte da área de estudo, foram construídos aproximadamente 15 km de enrocamento, que equivale a 57% do total construído no Rio de Janeiro, Niterói e São Gonçalo. Este dado refere-se apenas às estruturas visíveis que estão na superfície. Imagens: Landsat e Google Earth.

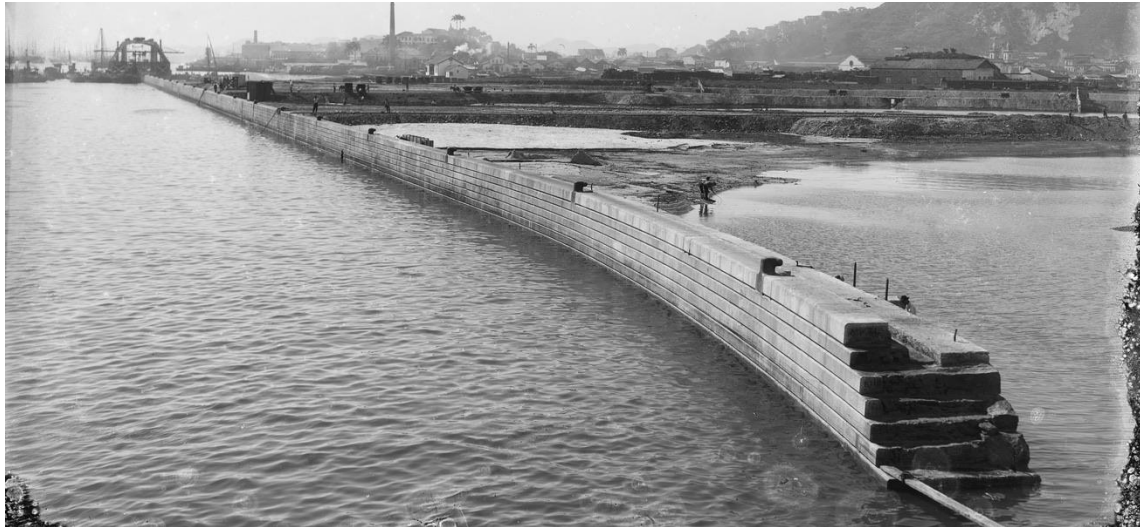
Figura 17. Construção do Porto do Rio de Janeiro em 1906, trecho do bairro da Gamboa. Primeiro foram construídos longos espigões de enrocamento, e sobre eles foi erguido este espesso muro de matações rochosos cortados em forma de paralelepípedo. O muro serviu de barragem para o aterro que foi preenchido, primeiro, com areia marinha, que serviu para aprofundar o leito para o porto. Posteriormente recebeu material do desmonte dos morros e entulho. Foto: Marc Ferrez (Pinheiro e Rabha, 2004).

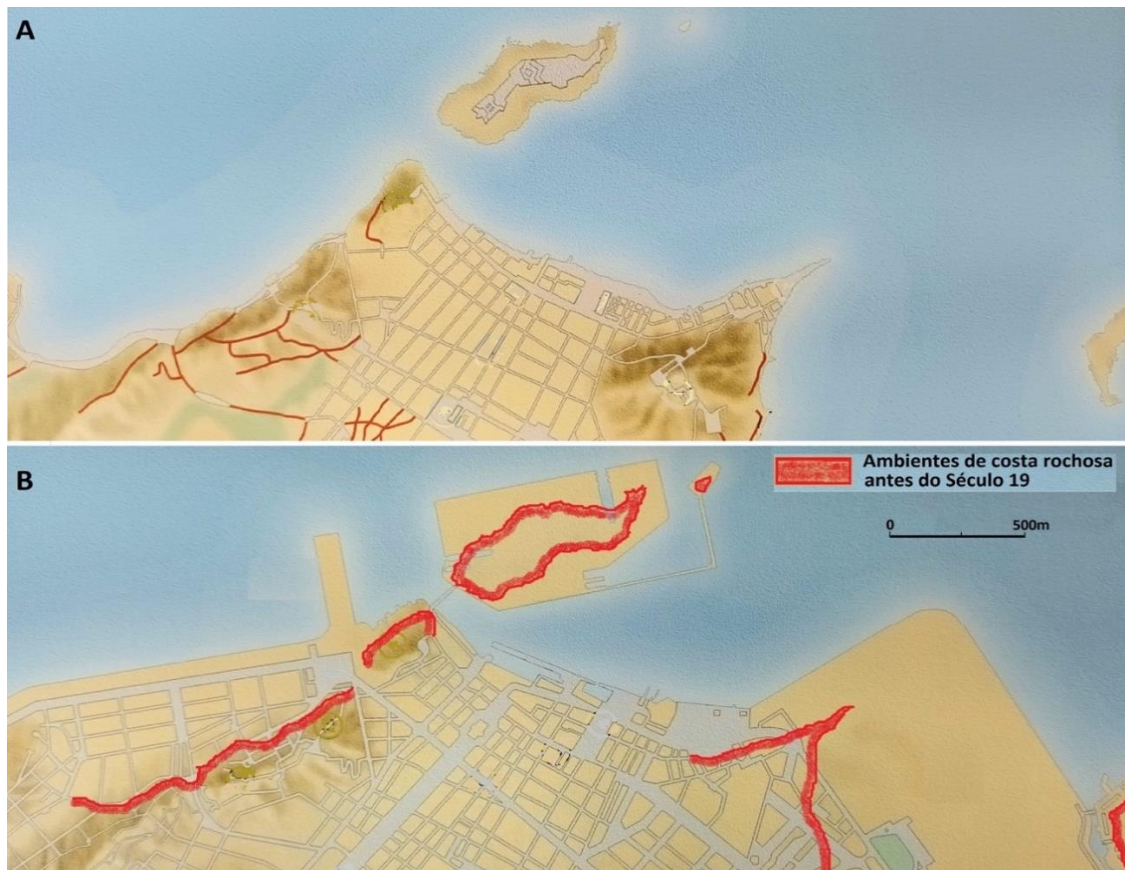
Figura 18. (A) Planta do centro da Cidade do Rio de Janeiro no Século 18. (B) Planta atual da Cidade, com o desenho aproximado de onde se encontravam os ambientes de costão, falésia, baía rochosa, CMB, cluster marinho de blocos, laje, praia de matações e pequenas praias arenosas embutidas entre costões. Ao longo dos Séculos 19 e 20 esses limites da costa rochosa foram muito reduzidos devido à extração de fragmentos de rocha nas pedreiras instaladas praticamente em toda a extensão. Plantas publicadas por Czajkowski (2000) e modificadas pelo presente autor.

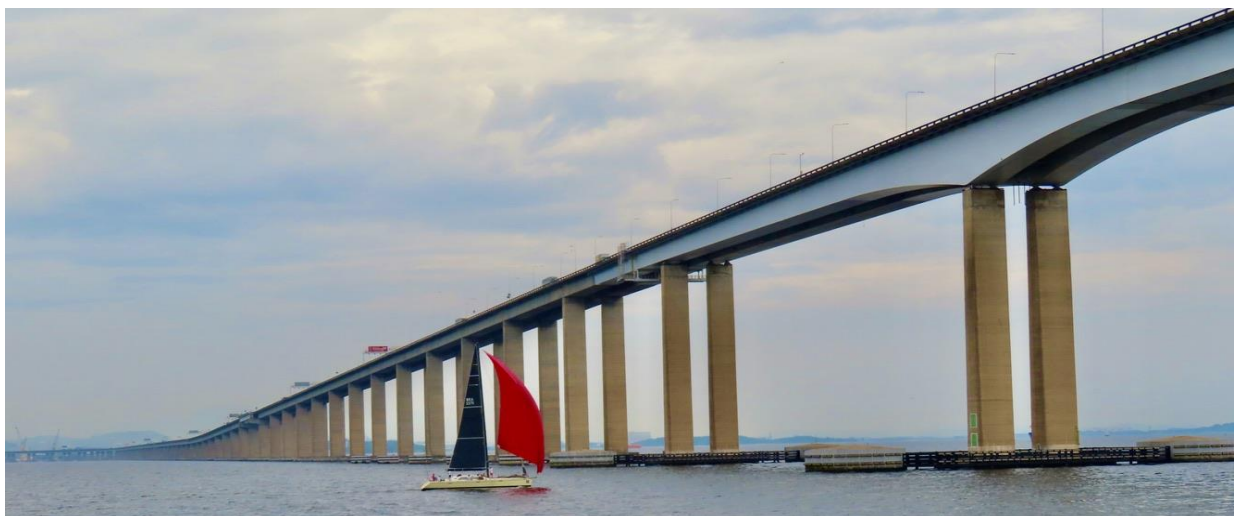
Figura 20. A ponte Rio-Niterói tem dentro da água 70 pilares e 28 estruturas cilíndricas de concreto. No total, esses pilares formam um arquipélago com área de incrustação para as espécies marinhas superior a 40.000 m². Foto do autor.
