# RISCO, VULNERABILIDADE FÍSICA À EROSÃO COSTEIRA E IMPACTOS SÓCIO-ECONÔMICOS NA ORLA URBANIZADA DO MUNICÍPIO DE MARICÁ, RIO DE JANEIRO

*Flavia Moraes Lins-de-Barros*

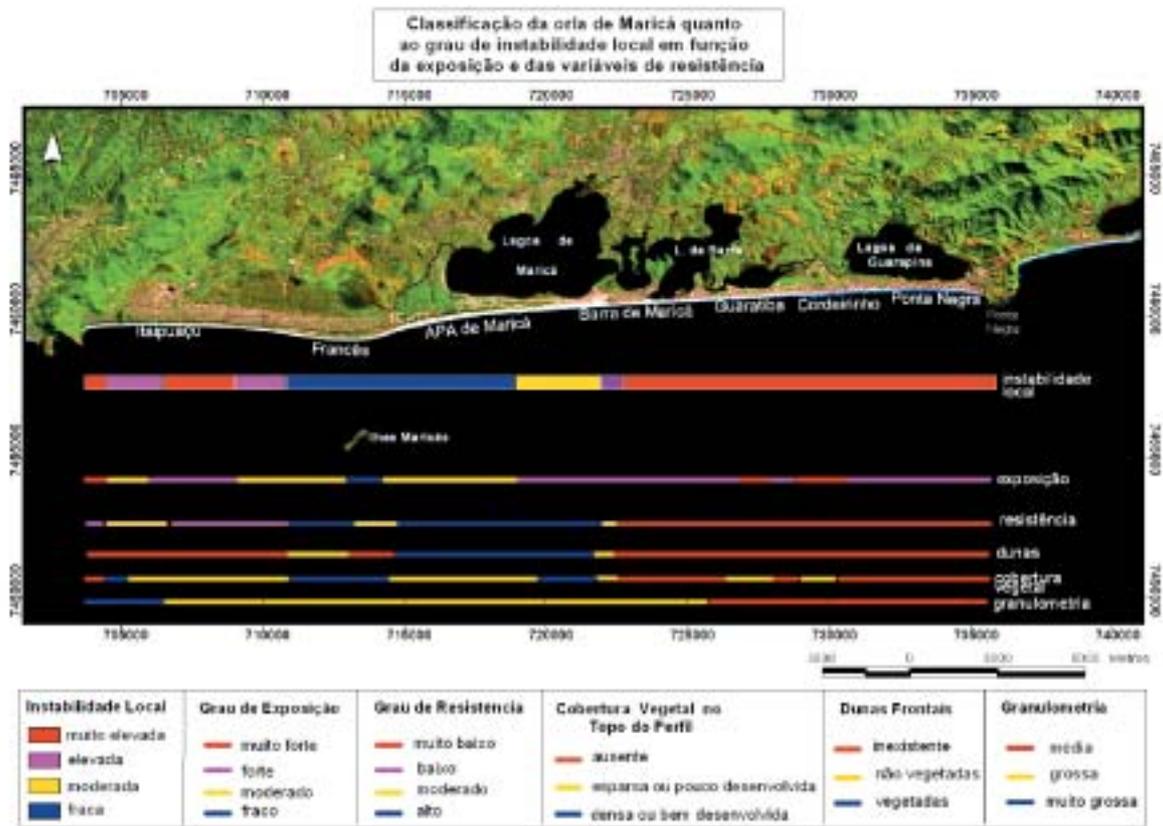
Figura 1: Classificação da orla do município de Maricá quanto à Instabilidade Local e indicadores associados.

ção revelou diferentes graus de instabilidade local ao longo do arco praiial (tabela 1; figura 1).

São destacados três principais segmentos: a praia de Itaipuaçu; a praia do Francês e a APA de Maricá; e o trecho entre as praias da Barra de Maricá e Ponta Negra. Este último merece destaque por apresentar em toda sua extensão instabilidade local muito elevada. Tal característica reflete a inexistência de dunas, a ausência de cobertura vegetal, a granulometria relativamente mais fina e a exposição elevada ou muito elevada às ondas. A praia de Itaipuaçu apresenta alternância entre instabilidade local muito elevada e elevada

em função da presença em alguns trechos de cobertura vegetal densa ou esparsa e granulometria muito grossa ou grossa. No caso da praia do Francês e da APA de Maricá predomina a instabilidade local fraca visto que aí se encontra um campo de dunas com vegetação bem desenvolvida. Além disso, a presença das ilhas Maricás é responsável neste segmento pela menor exposição às ondas. A análise de perfis transversais realizados nas praias de Itaipuaçu, Francês e Barra de Maricá revelou ainda que as praias com maior instabilidade local segundo os indicadores descritos apresentaram também elevada variabilidade do perfil e grande desvio padrão da largura o que, segundo Muehe e Vallentini (1998) indica instabilidade geomorfológica. A praia do Francês, por exemplo, possui o menor desvio padrão das larguras dos perfis transversais e, portanto, maior estabilidade do que a praia da Barra de Maricá com valores elevados de variabilidade vertical e do desvio padrão das larguras.

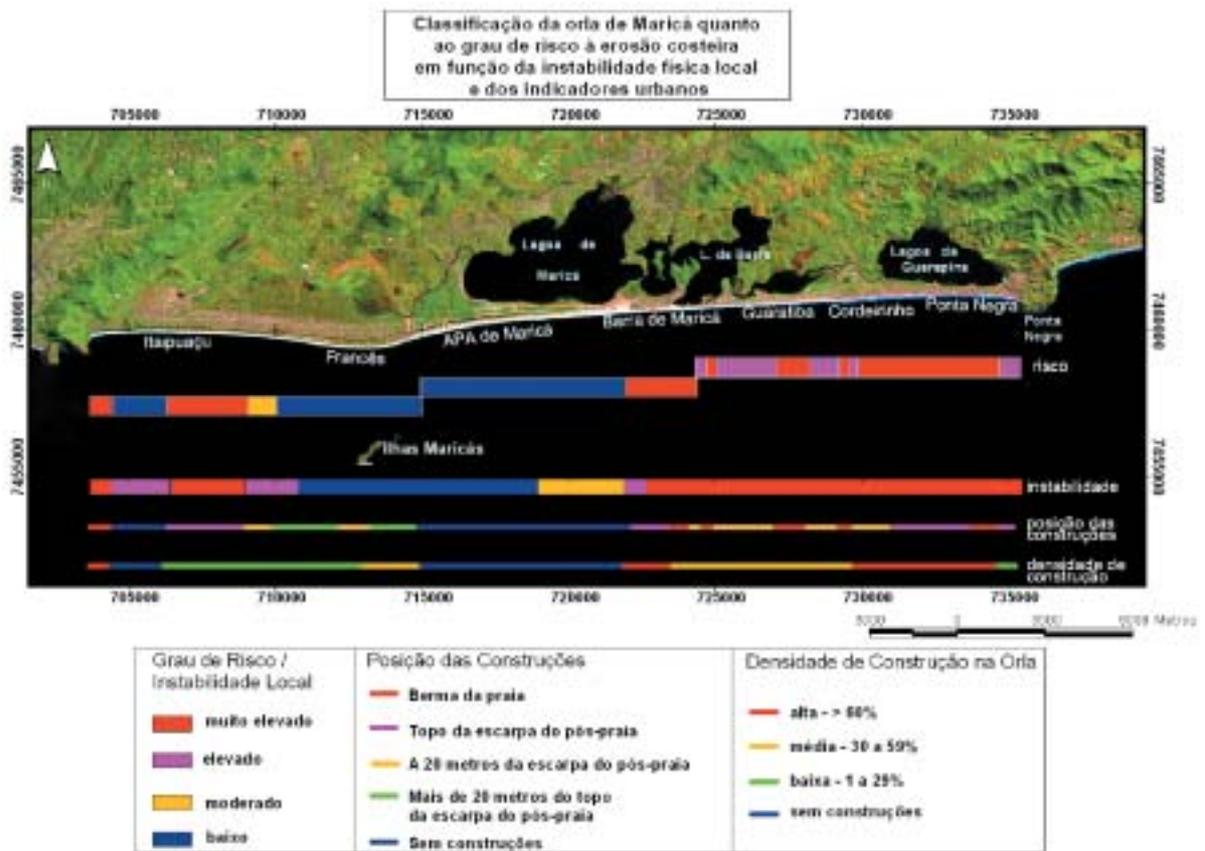
Figura 2: Classificação do Litoral de Maricá quanto ao grau de risco em função da instabilidade local à erosão costeira e das características da ocupação urbana da orla.

Na figura 2 observa-se o resultado da classificação da orla quanto ao grau de risco em função da instabilidade local e da densidade e posição das construções no perfil transversal.

do risco elevado e muito elevado. Apresentam risco muito elevado as praias da Barra de Maricá, Ponta Negra e segmentos da praia de Itaipuaçu. A praia de Guaratiba embora possua instabilidade local muito elevada foi considerada na maior parte de sua extensão como de risco elevado em função da densidade de construção menor e da posição das casas e quiosques relativamente afastadas da escarpa da pós-praia. A praia do Francês, por outro lado, foi classificada como sendo de risco baixo visto que, além de apresentar instabilidade local fraca, possui densidade de construções baixa e posicionadas a 20 metros ou mais da escarpa da pós-praia.

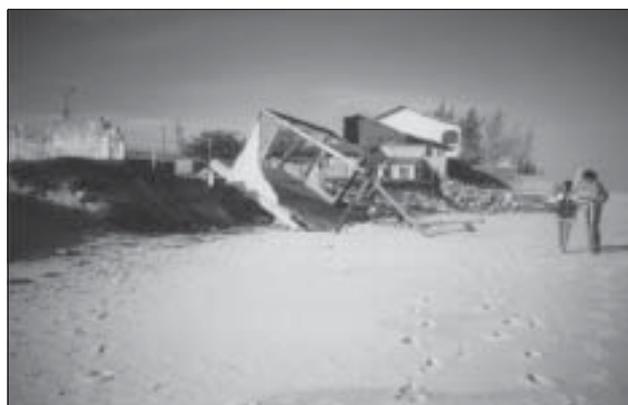
Foto 1: Praia da Barra de Maricá. Dano muito forte. Destruição total da casa. Foto: Dieter Muehe.

Os danos sofridos pelas construções do município de Maricá após fortes tempestades refletiram, portanto, uma situação de vulnerabilidade física e risco predominantemente muito elevados. A partir da definição do grau de danos (tabela 2) é possível afirmar que os danos mais fortes ocorreram nas praias da Barra de Maricá e Ponta Negra o que corresponde com o resultado de risco muito elevado encontrado para estas duas praias (foto 1).

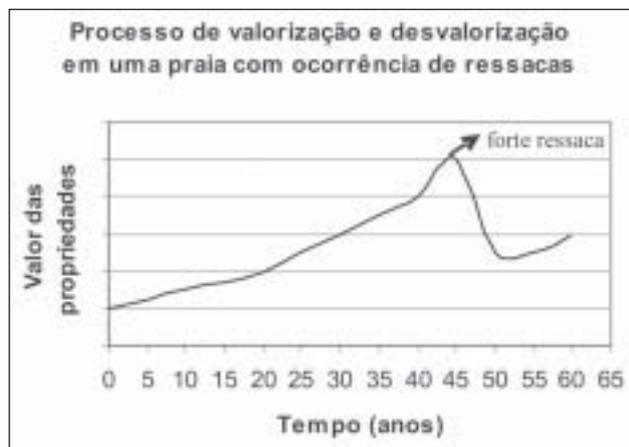
Figura 3: Modelo esquemático representando a valorização das propriedades da orla ao longo dos anos e a interrupção deste processo no momento em que tal litoral é atingido por forte ressaca responsável por danos nas construções. O processo de desvalorização que se segue permanece por aproximadamente 5 anos quando observa-se nova re-valorização.

Este dado sugere que depois de decorrido um determinado tempo, a tendência “normal” de valorização das propriedades da orla é retomada. Desta forma, quatro anos após a ressaca do ano de 2001 diversos entrevistados afirmaram que está ocorrendo um processo, mesmo que lento, de revalorização nas praias entre Barra de Maricá e Ponta Negra e que em Itaipuaçu, após 10 anos das fortes ressacas, o processo de valorização é uma realidade. Portanto, pode-se afirmar que, caso não ocorra outra tempestade excepcionalmente forte toda a orla deve estar em processo de valorização dentro de cinco anos. O gráfico a seguir (figura 3) representa um modelo esquemático deste processo de valorização / desvalorização das propriedades ao longo do tempo.

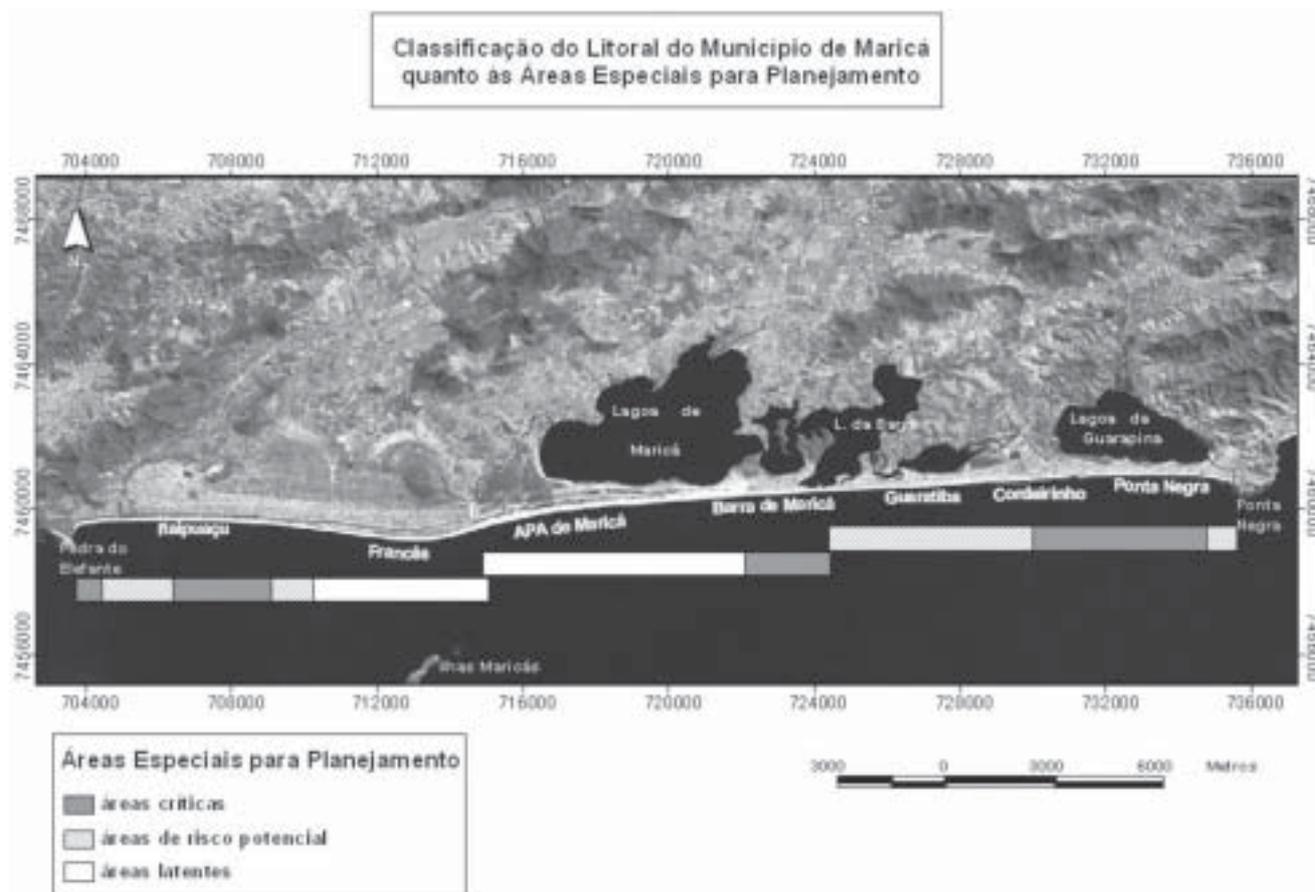
Figura 4: Classificação do litoral de Maricá quanto às áreas especiais para planejamento.

Assume-se que as áreas na orla atualmente desocupadas que se encontram muito próximas às áreas com densidade de construção média ou alta possuem tendência de urbanização em um futuro próximo, tendo em vista a tendência de crescimento urbano do município e a valorização imobiliária principalmente na praia de Itaipuaçu. Estas áreas, quando localizadas em segmentos com instabilidade local elevada ou muito elevada, são consideradas, portanto, como áreas de risco potencial. Observa-se, com esta classificação, trechos da praia de Itaipuaçu, a praia de Guaratiba e o extremo oeste de Ponta Negra (Figura 4).

A praia do Francês, com pequena densidade de construção, casas a mais de 20 metros da escarpa da pós-praia e instabilidade fraca é considerada como área latente. Com a mesma classificação a APA de Maricá, além de apresentar instabilidade local predominantemente fraca, não possui construções e nem tendência de ocupação por se tratar de uma zona non-aedificandi. Finalmente, como áreas críticas onde devem ser tomadas ações corretivas, destacam-se as praias de Itaipuaçu, Barra de Maricá e Ponta Negra. É importante ressaltar que mesmo as áreas consideradas latentes encontram-se em um contexto de elevada vulnerabilidade potencial em função das características de refração das ondas e da tendência de recuo da linha de costa, além da própria fragilidade intrínseca do cordão litorâneo.
