Revista Brasileira de Geomorfologia - Ano 8, n° 1 (2007)

CARACTERÍSTICAS GEOGRÁFICAS E GEOMORFOLÓGICAS DA APA PETRÓPOLIS, RJ

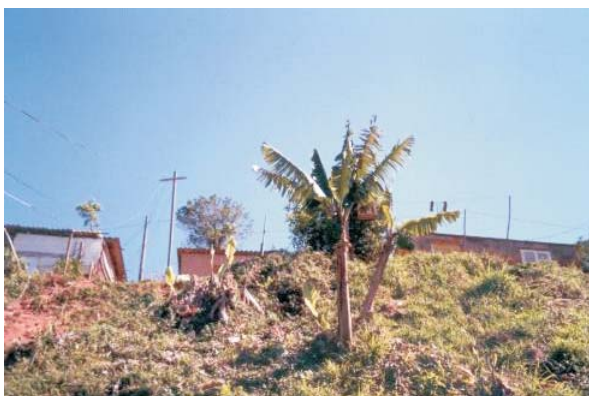
Figura 4 - Três casas sugeridas para remoção devido a sua localização inadequada, próximo à área de convergência de fluxos, e à elevada declividade da encosta (45°). Foto A. J. T. Guerra, 2005.

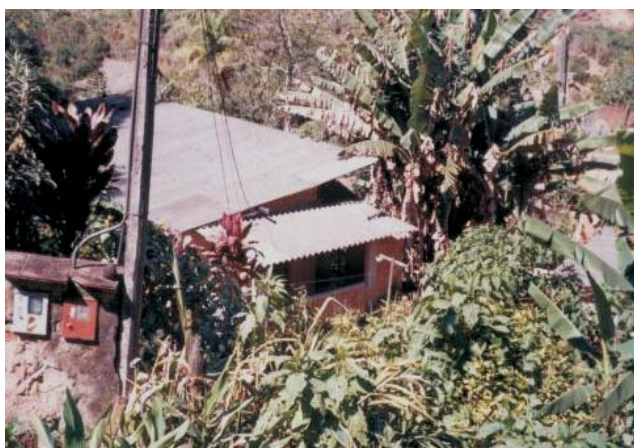
A comunidade da Rua Maranhão, no bairro Quitandinha, também se localiza em área urbana, cujas construções, apesar de, em sua maioria, regulares, geralmente estão situadas em locais impróprios, como áreas de convergência de fluxos, em cicatrizes de antigos deslizamentos de terra e de declividades elevadas. Essas construções possuem deficiências estruturais, sendo por isso mais um agravante para a situação de risco em que residem várias famílias nessa localidade (Figura 6).

Figura 6: Casas sugeridas para remoção, devido a sua baixa qualidade estrutural, e a sua localização, em área de convergência de fluxos, de declividade elevada (46°) e de contato solo-rocha abrupto. Foto A.J.T. Guerra, 2005.

Em alguns pontos da rua há a necessidade de demolição de algumas casas localizadas em áreas de risco, e a conseqüente remoção das famílias. Esses locais deverão sofrer obras urbanísticas e paisagísticas, como a construção de praças e/ou reflorestamento, dependendo do grau de risco que a área apresenta.

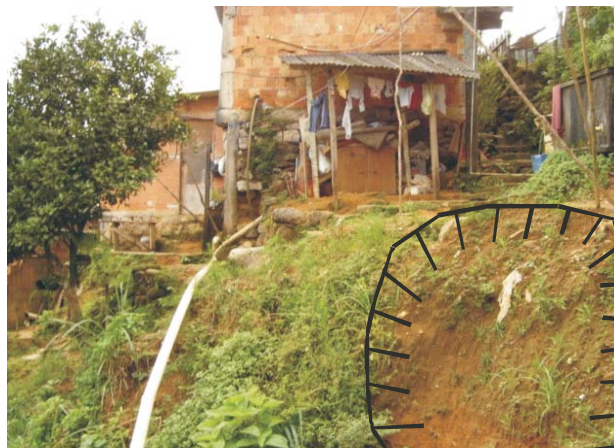
Figura 7 - Casas sugeridas para remoção, devido a sua baixa qualidade estrutural, e a sua localização, em área de convergência de fluxos, de declividade elevada (46°) e de contato solo-rocha abrupto. Foto A.J.T. Guerra, 2005.

Nessa comunidade, destaca-se ainda a presença de várias cicatrizes de movimento de massa (Figura 7), que são indicadoras de processos geomorfológicos anteriores, e, portanto passíveis de novas ocorrências. Para comprovar essa afirmação, podemos citar a catástrofe ocorrida em 2002, no lote 12, quando uma casa foi destruída, tendo inclusive uma vítima fatal.

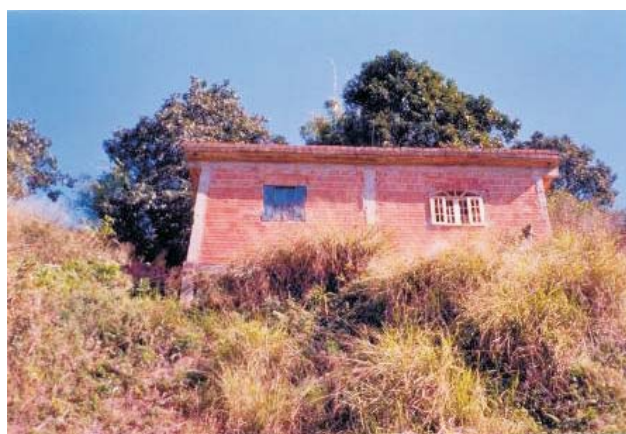
Figura 8 - Necessidade de remoção de casa localizada no topo da cicatriz de deslizamento de terra. Risco iminente de deslizamento da encosta, devido à elevada declividade da mesma (52°). Foto A. J. T. Guerra, 2005.

Nas áreas identificadas como possuindo grande risco de deslizamento, devido aos fatores geomorfológicos, pedológicos e humanos, foi sugerida a demolição da casa, e a conseqüente remoção das famílias (Figura 8). Tais locais, futuramente deverão ser urbanizados ou reflorestados, de acordo com o nível de risco da área (Lagesolos, 2006c).
